# ГЕОТЕХНИЧЕСКИЕ ОБСЛЕДОВАНИЯ НА ЖЕЛЕЗНЫХ ДОРОГАХ СССР

НКПС. ТРАНСЖЕЛДОРИЗДАТ  
МОСКВА 1934

*В работе дается описание результатов обследования 11 случаев деформаций земляного полотна, произведенного по запросам центрального управления пути и трестов Главжелдорстроя.*

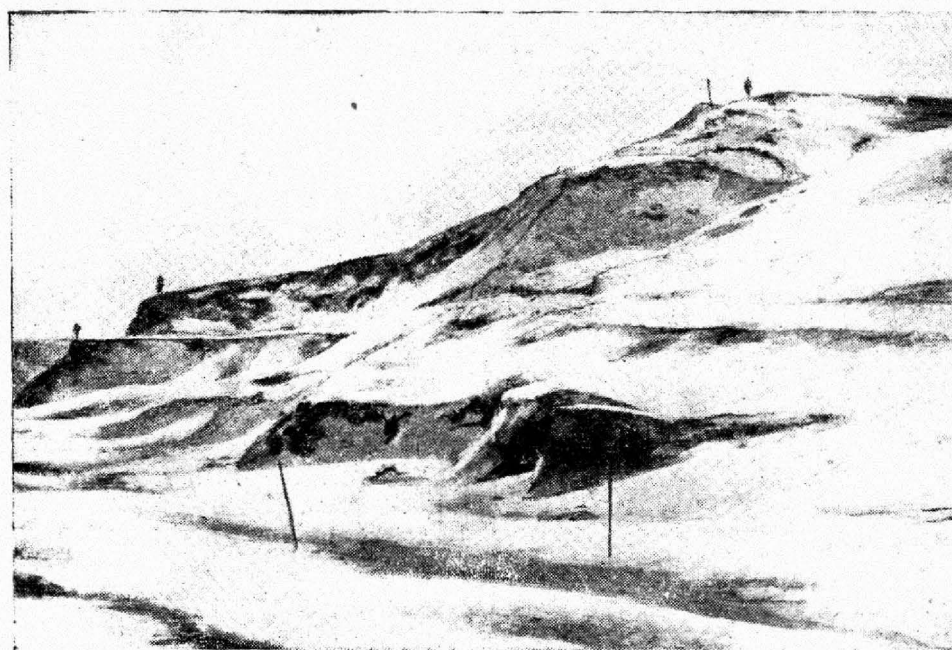
Фиг. 7. Вид на Ледящий горб со стороны раз'езда Трощин.

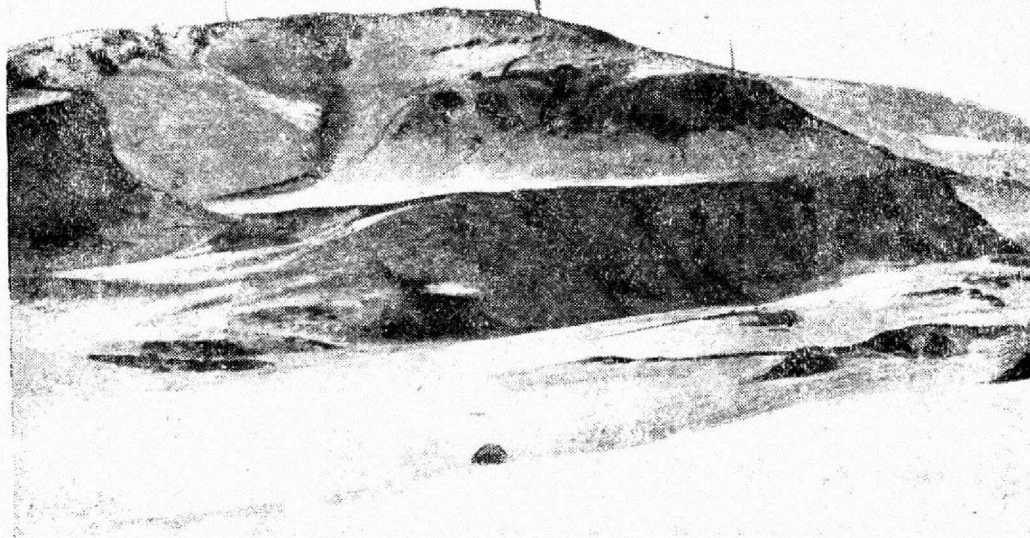
Фиг. 8. Вид на Ледащий горб со стороны ст. Канев.

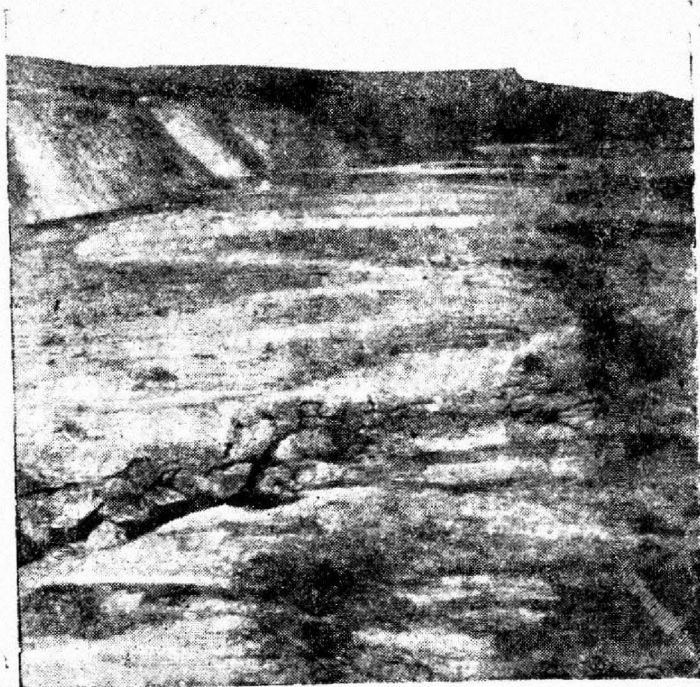
Комиссия акад. Резниченко упоминает о трещинах, установленных ею по территории станционной площадки. Одна из них, самая крупная, проходит на большом протяжении и расположена в резерве влево от оси полотна и две другие — выше и ниже станционной площадки (фиг. 9). Поскольку первая трещина на станционной площадке была обнажена от снега, то отрядом была

заложена ступенчатая траншея, пересекающая трещину, для выявления плоскостей контакта перемещенных грунтов относительно оторванной и остающейся устойчивой части. Помимо этого было заложено пять буровых скважин по этому же поперечнику, пересекающих земляное полотно. Данные показывают, что мы здесь имеем в смещенной части смешанный, нарушенный, отчасти насыпной грунт, который дал некоторую осадку и переместился в горизонтальном направлении в сторону Трошинской долины. Сползание произошло по киевскому мергелю, причем на глубине около 3 м от поверхности появилась вода. Это показывает, что здесь действительно имеются все данные, способствующие перемещению одного слоя по другому: 1) относительно крутое падение слоев киевского мергеля и 2) наличие водоносного горизонта, увлажняющего его.

Фиг. 9. Оползневая трещина на станционной площадке.

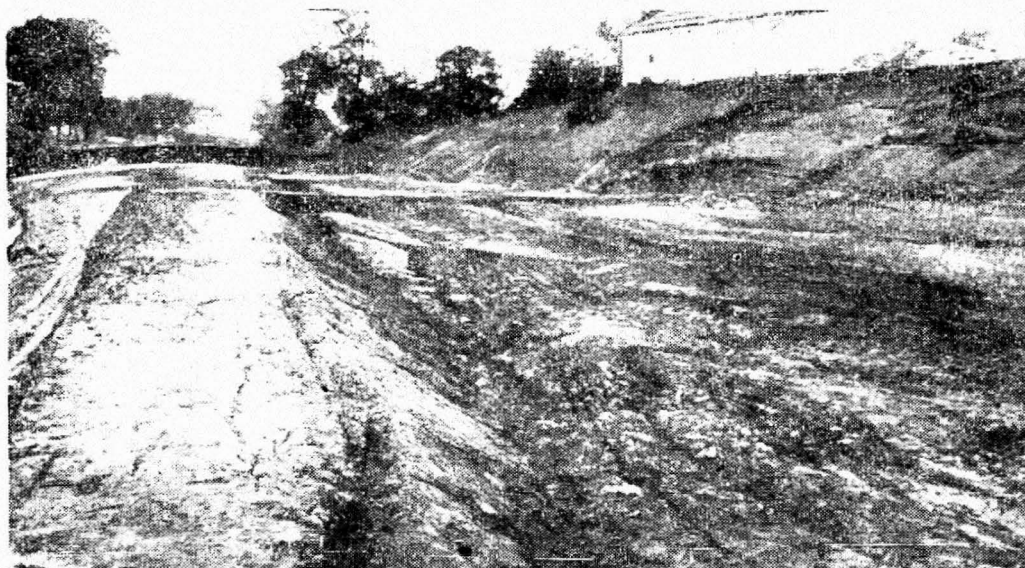
Фиг. 15. Трещина во вновь возведенной насыпи; ветка № 1—2 Витебского узла.

Искусственное увлажнение тела насыпи водой, пущенной из резерва через поперечные дренажи, вызвало особое насыщение глинистой отсыпки и повлекло за собой ненормальную осадку насыпи. Над входами и выходами дренажей образовались концентрические трещины, захватывающие не только откосы, но даже часть верха насыпи. В некоторых случаях ширина трещин достигает 10 и более см (фиг. 15). Трещины способствуют проникновению поверхностных вод в тело насыпи и образованию поверхности скольжения, по которой начинает перемещаться отколовшаяся часть насыпи.

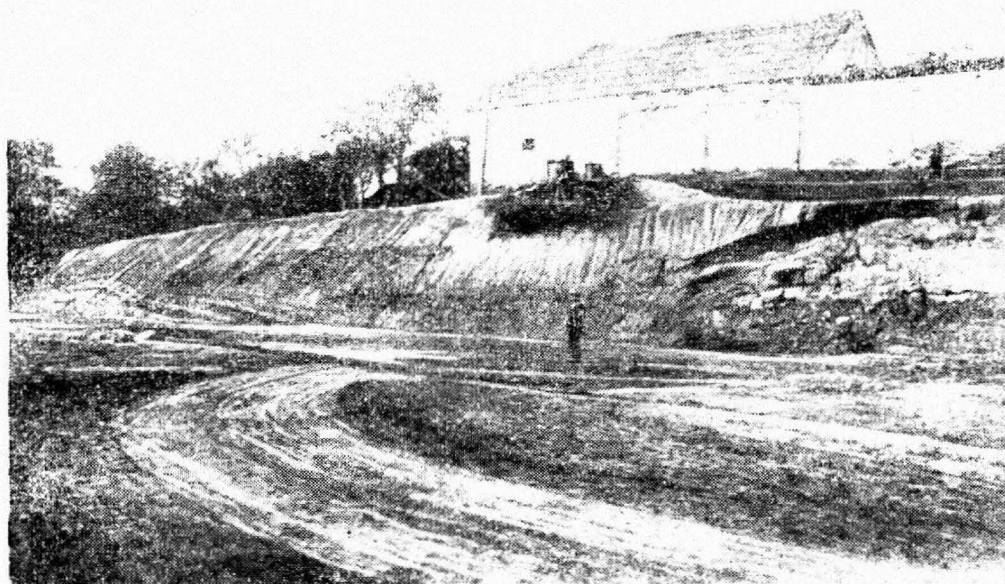
В 15—30 м от крутого откоса резерва расположена каменная ограда б. Маркова монастыря. Стена эта имеет значительный наклон в сторону реки (т. е. резерва), несмотря на установленные каменные контрфорсы. На поверхности ограды, точно так же как и на целом ряде зданий б. монастыря, появились трещины, свидетельствующие о смещениях основания (фиг. 16). Не утверждая катего-

Фиг. 16. Сплыв откоса, вызвавший смещение основания стены каменного строения; ветка № 1--2 Витебского узла.

рически, что имевшие до сего времени место деформации построек вызваны общим смещением местности, а не чисто местными условиями закладки фундаментов, приходится отметить, что близость резерва от каменных сооружений должна будет оказать свое действие на ускорение разрушения этих сооружений, а может быть даже повлечет за собой полный обвал последних.

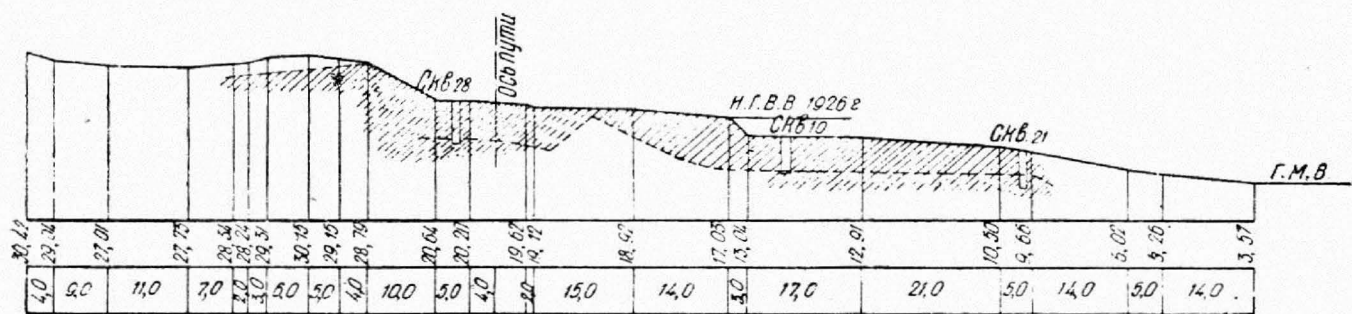
Фиг. 24. Поперечный геологический разрез; км 12+991 в пределах ст. Вольск.

На пикете № 12 + 991 (фиг. 24) произошел сильный оползень, разрушивший элеватор, от которого теперь сохранились только остатки фундамента.

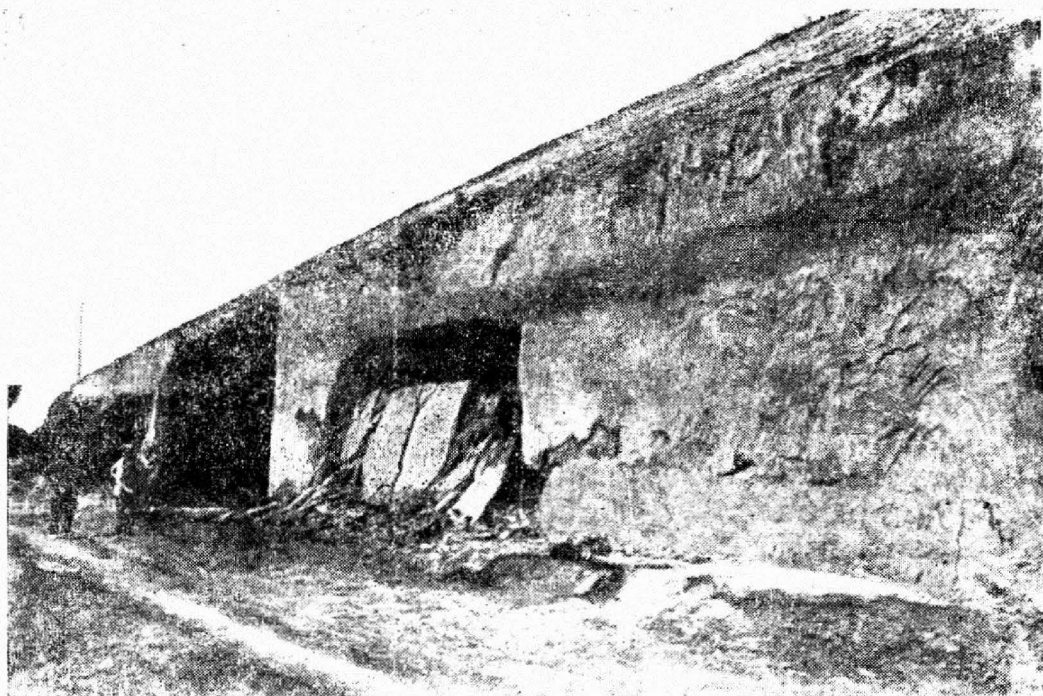
Фиг. 34. Общий вид обвала в откосах лёссовой выемки по линии Канцеровка — Шлюзовая.

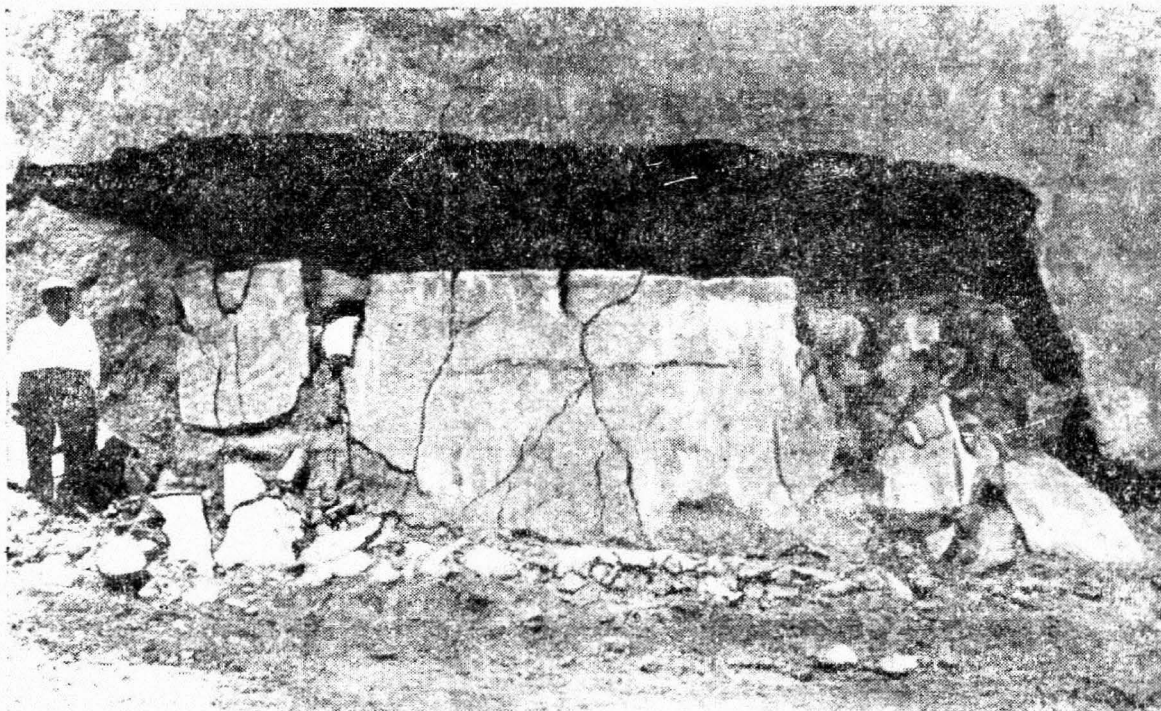
Фиг. 35. Обвал в откосе лёссовой выемки по линии Канцеровка—Шлюзовая.

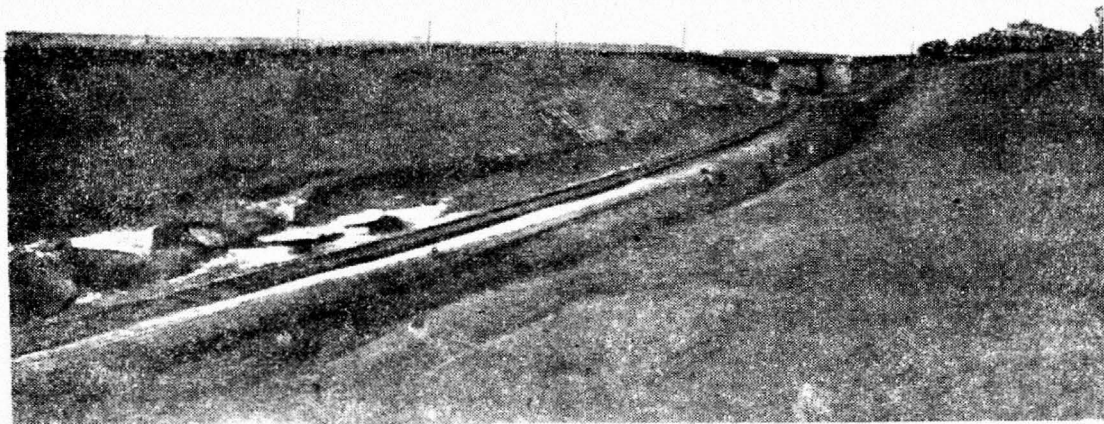
Фиг. 41. Заросший бурьяном правый откос выемки Ясиноватая — Константиновка.

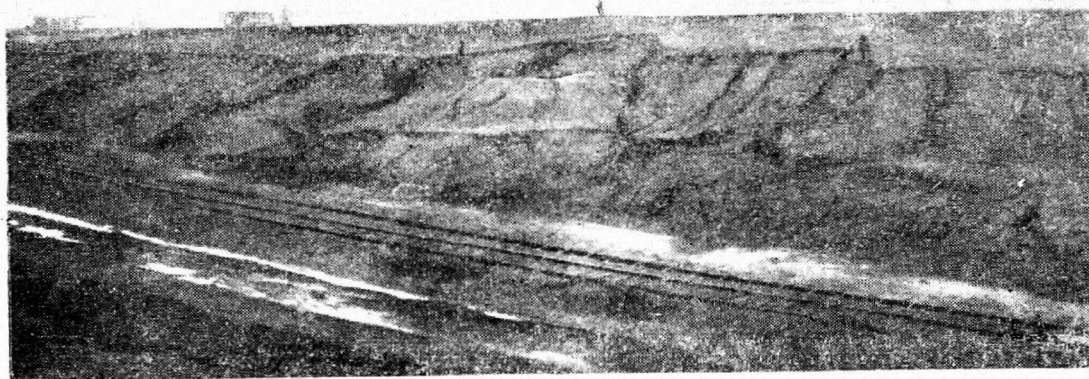
Фиг. 42. Деформация откосов выемки Ясиноватая—Константиновка.

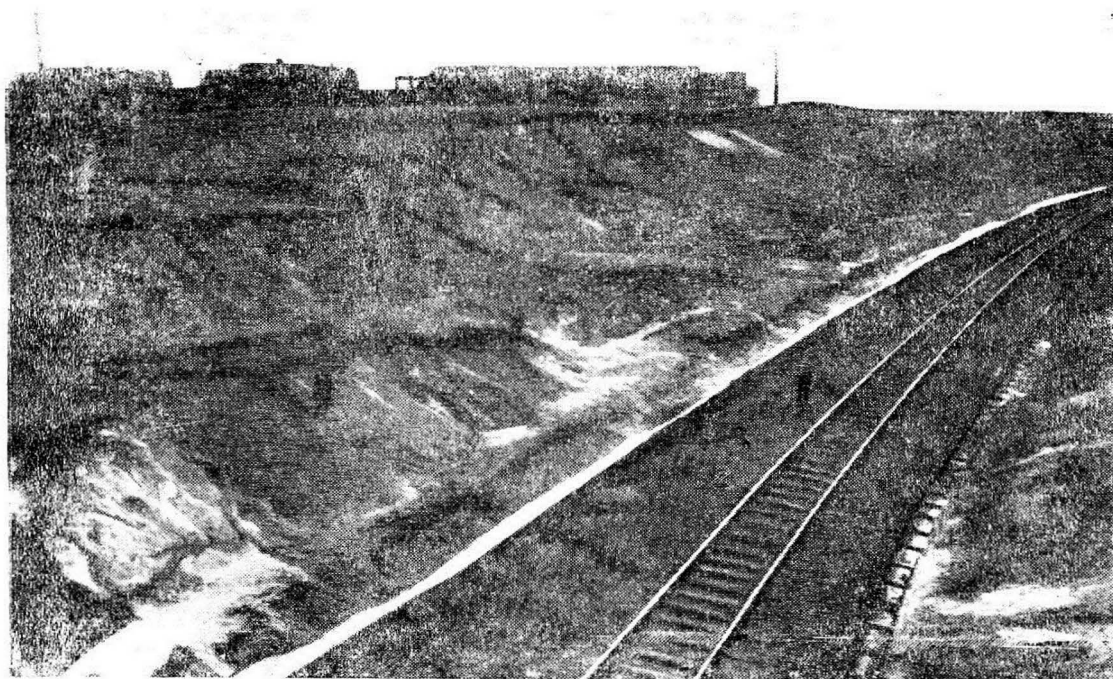
Фиг. 43. Наплывы белой, бурой и красной глины в нижней части откоса выемки Ясиноватая—Константиновка.

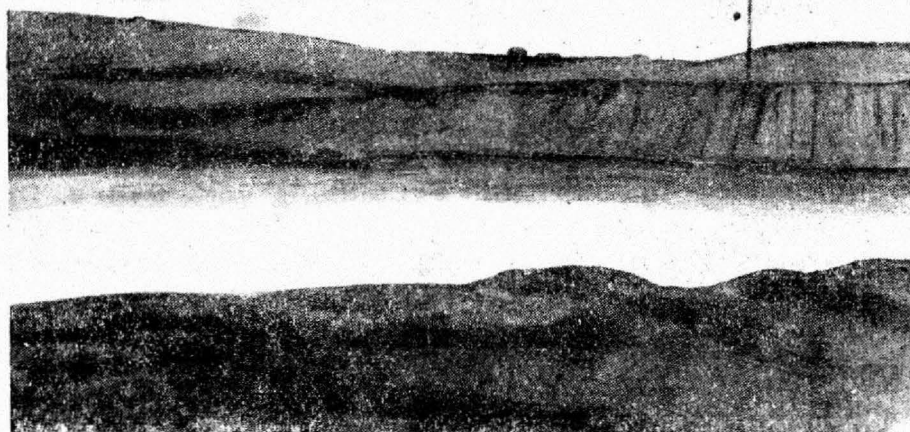
Фиг. 70. Прорыв болотной коры и провал насыпи на Невельском болоте; линия Ленинград—Витебск.

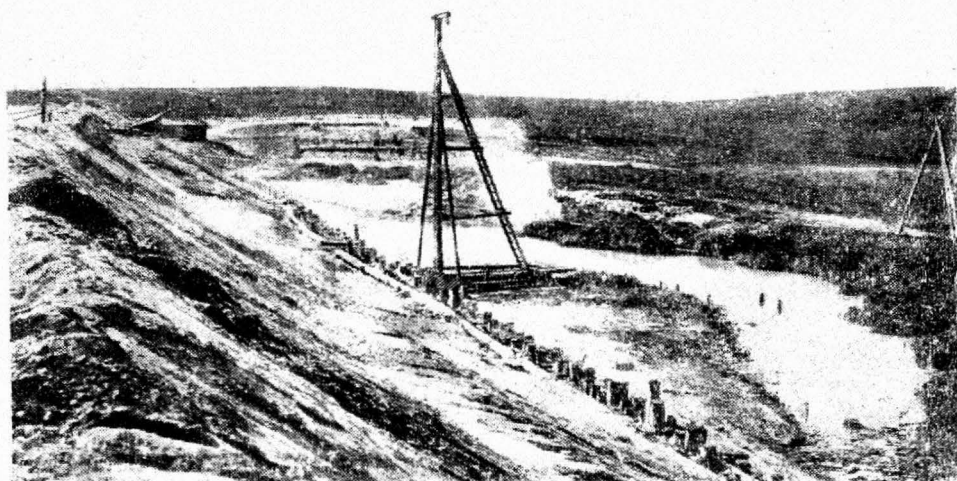
Фиг. 71. Свайный ряд, забитый с низовой стороны насыпи на Невельском болоте, линия Ленинград—Витебск.

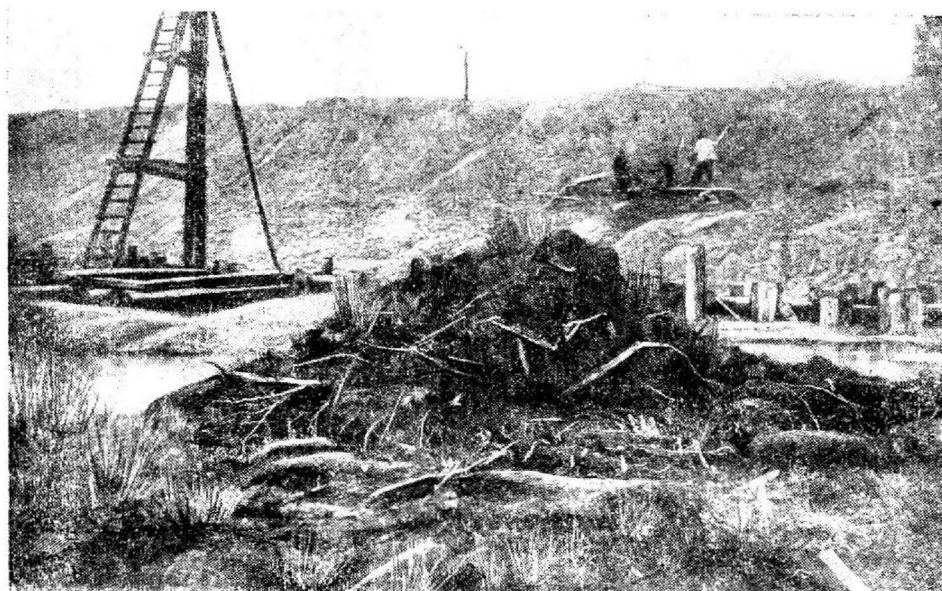
Фиг. 73. Деформации торфяного покрова под напором сплывающей насыпи на Невельском болоте; линия Ленинград—Витебск.

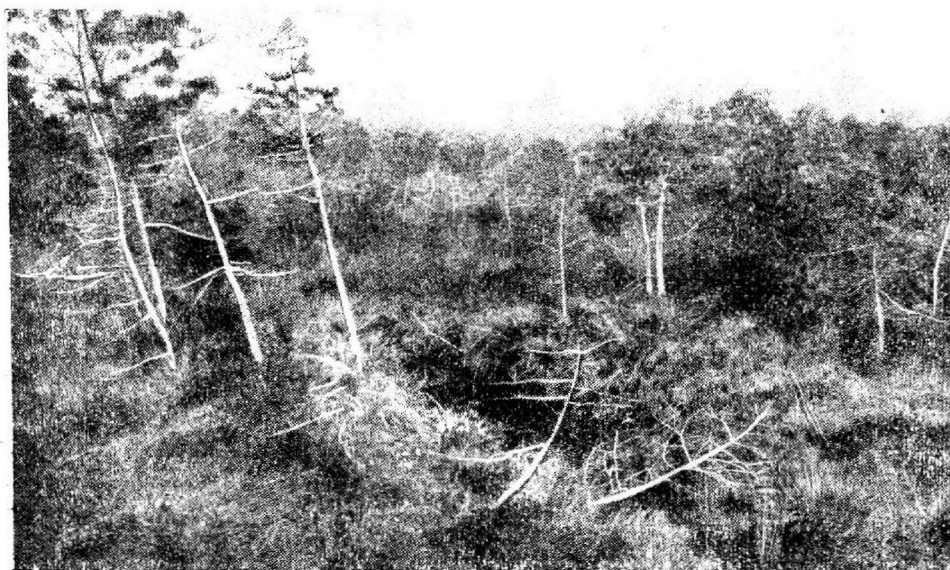
Фиг. 74. Деформации торфяного покрова и повреждения кустарника на Невельском болоте.

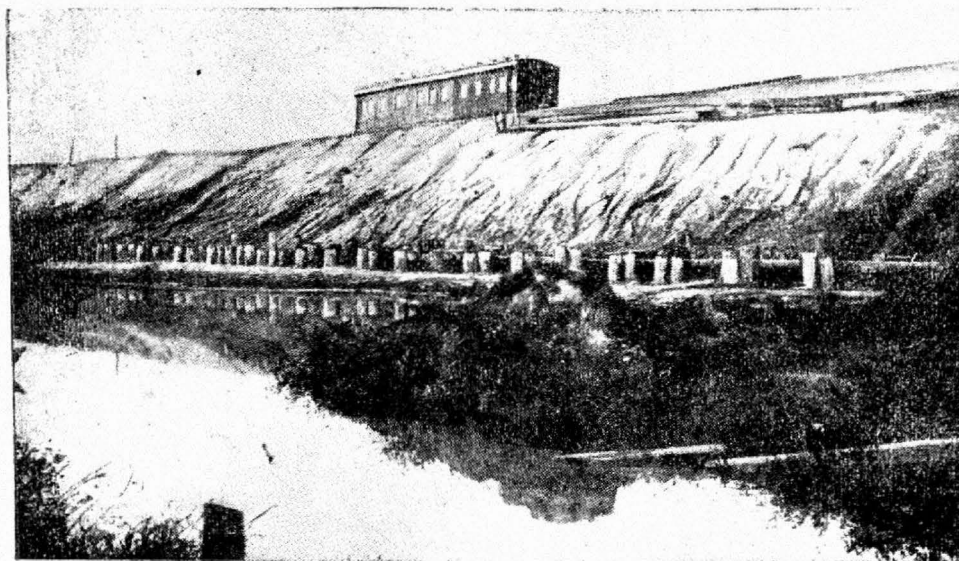
Фиг. 83. Свайный ряд и кусты свай, забитые с низовой стороны насыпи на Невельском болоте.

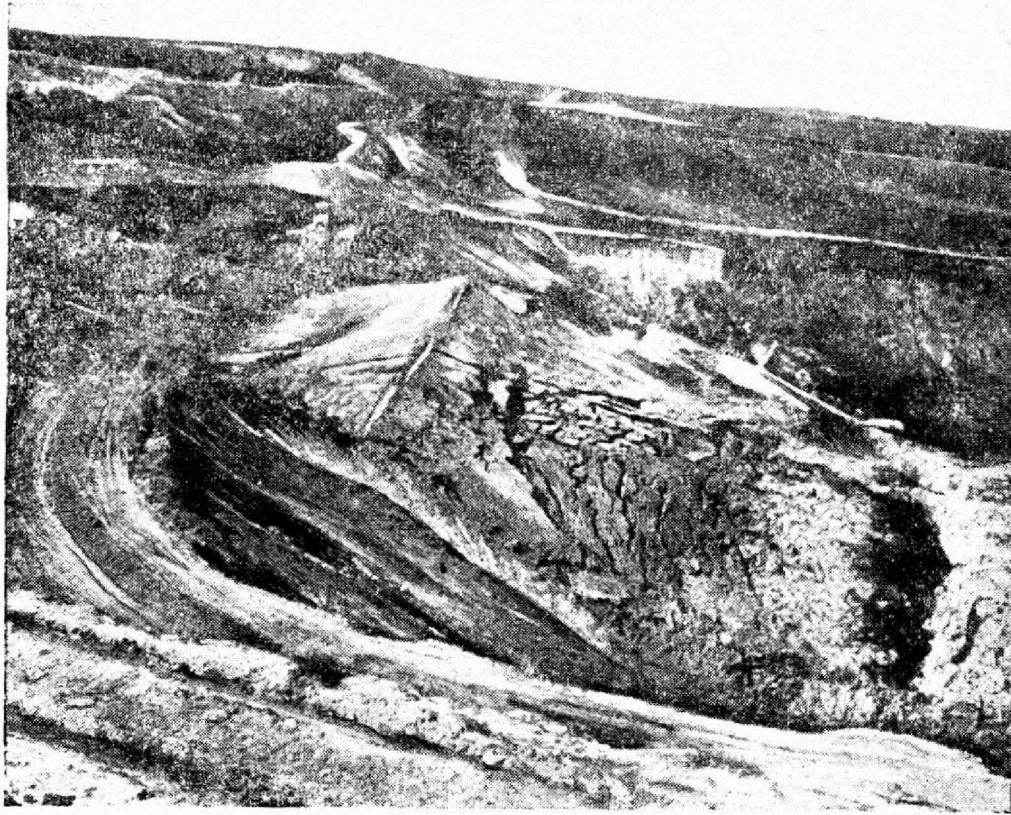
Фиг. 84. Сплыв нижней части насыпи на пикете № 4928 линии Золотоноша-Мироновка.
