Пояснювальна записка

до кваліфікаційної роботи магістра

на тему: «Розробка мікропроцесорної підсистеми контролю габаритів на залізничному транспорті»

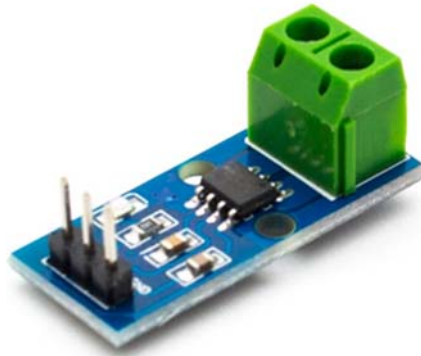
Рисунок 2.1 – Датчик струму ACS712 (заснований на ефекті Холла)

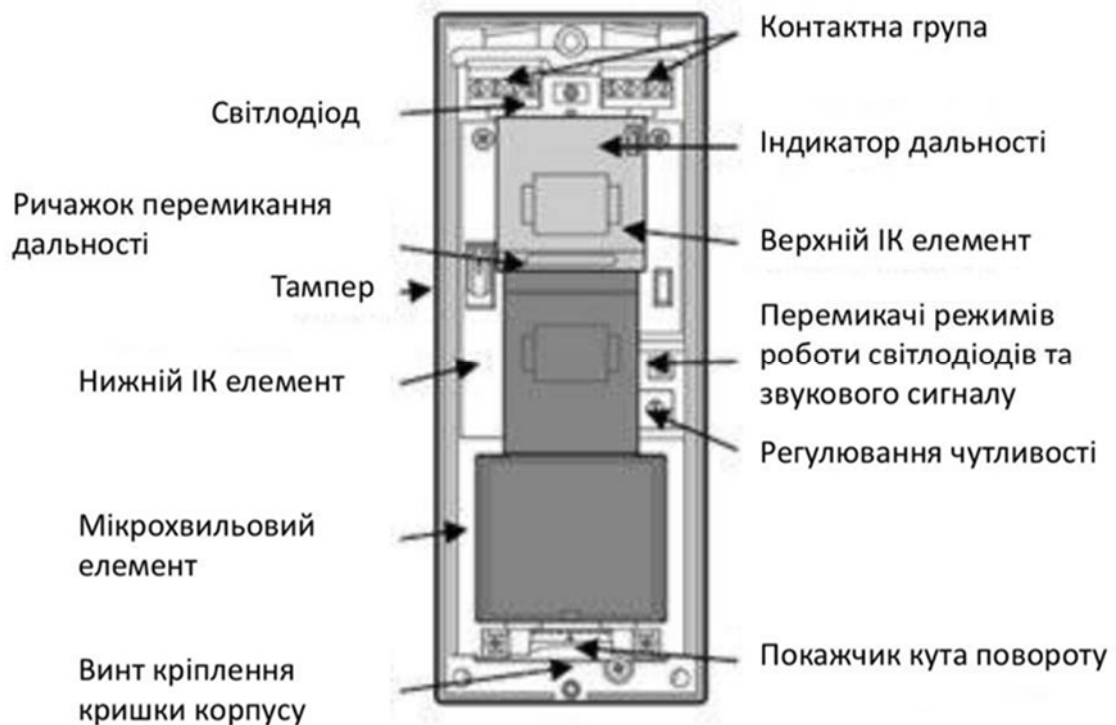
Робота суміщених датчиків може бути налаштована за логікою «І», навіть якщо така функція не передбачена виробником. Для цього виходи сенсорів об'єднуються паралельно, і сигнал формується лише тоді, коли обидва сенсори подають сигнали[8]. Принцип комбінованого датчика наведений на рисунку 2.6.

Рисунок 2.6 – Принцип роботи комбінованого датчика руху

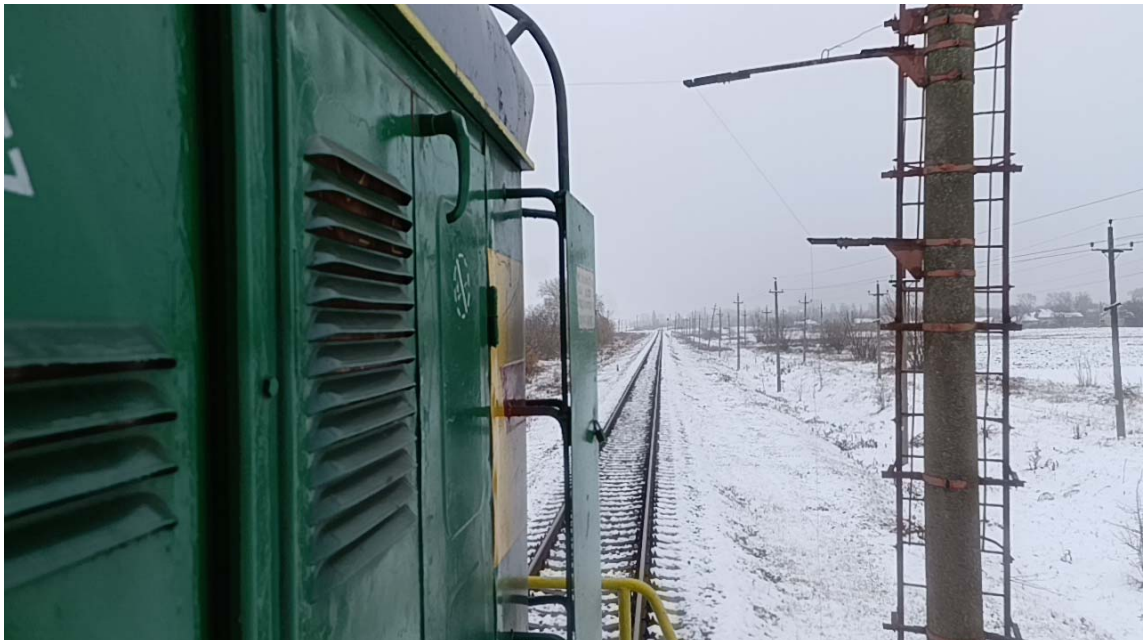
Контрольний контур (рис. 3.2) фіксується наконечниками на консолях, які кріпляться до залізобетонних стійок (залізобетонних центрифугованих опор контактної мережі) або до поперечних жорстких опор.

Рисунок 3.2 – Контрольний дріт контрольно - габаритного пристрою на перегоні Перещепине – Бузівка регіональної філії «Придніпровська залізниця» АТ «Укрзалізниця»
