<https://doi.org/10.34185/tpm.1.2023.04>*В.Ф. Балакін, Т.М. Кадильникова, С.В. Савкін, Балаханова Т.Ю.***Вплив вібрації на мікроструктуру шва зварних труб***V.F. Balakin, T.M. Kadylnikova, S.V. Savkin, Balakhanova T.Yu.***The influence of vibration on the microstructure of the seam of welded pipes**

Анотація. У статті розглядаються результати експериментального дослідження мікроструктури металу зварного шва трубних заготовок, схильних до вібраційної обробки в процесі зварювання. Експериментальне дослідження було поділено на такі етапи: зварювання прямошовних заздалегідь сформованих трубних заготовок із застосуванням вібраційної дії; виготовлення шліфів та вивчення їх мікроструктури в зонах зварного шва; обробка отриманих у процесі експерименту даних. Особливу увагу при вивченні мікроструктури було приділено ділянкам перегріву та нормалізації, як найбільш характеризує якість зварного шва ділянкам зони термічного впливу.

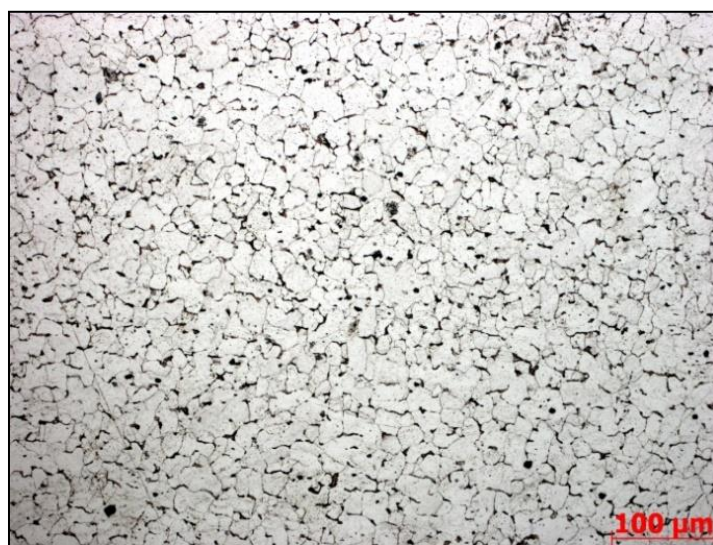
Розміри кристалітів наплавленого металу у всіх зразках мають схожий розмір зерна, тому надалі в роботі докладно не розглядатимуться. Основний метал має класичну ферито-перлітну структуру гарячекатаного металу (рис. 1). Середній розмір зерна фериту становить 17 мкм.

Мал. 1 – Структура гарячекатаної заготовки для виготовлення зварних труб, сталь марки ЗПС

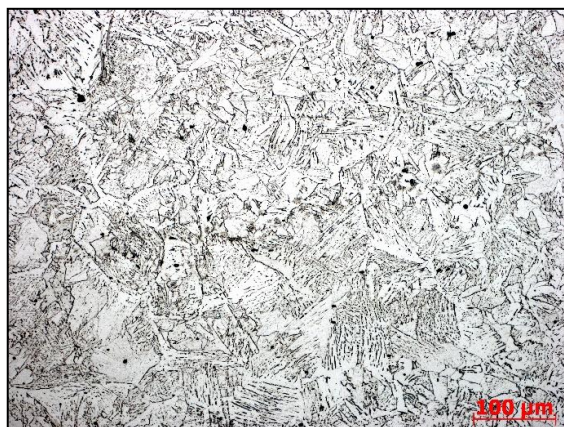
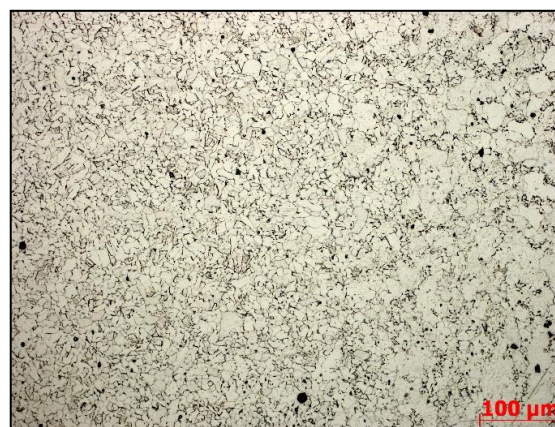
Після феритного обрамлення слід ділянку перегріву, що має вигляд голчастої структури, що

переходить у ділянку нормалізації. Середній розмір пакетів відманштет становить 93 мкм. Бал відманштетової структури на ділянці перегріву зони термічного впливу зварного шва: 2-3.

Середній розмір нормалізованих зерен становить 8 мкм. Згідно з загальновідомими літературними даними, ділянка нормалізації характеризується найменшим зерном фериту при зварюванні маловуглецевих сталей, проте тут структура помітно більша за розглянуту вище дрібнозернисту структуру. Ступінь різнозернистості ділянці нормалізації зони термічного впливу зварного шва становить 0,44. Характерні фото мікроструктури ділянок перегріву та нормалізації представлені малюнку 3.

Мал. 3 – Структура зварного шва, зразок №1: а – ділянка перегріву, б – ділянка нормалізації

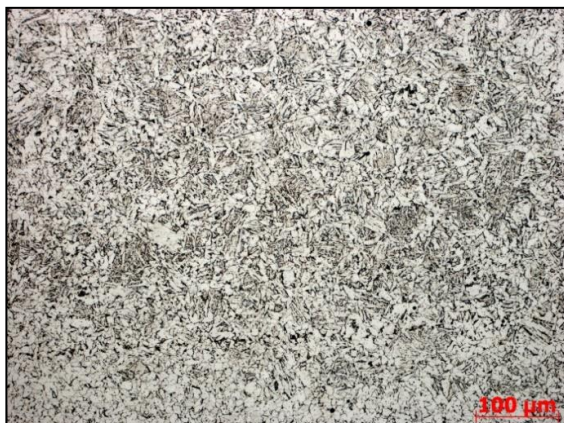
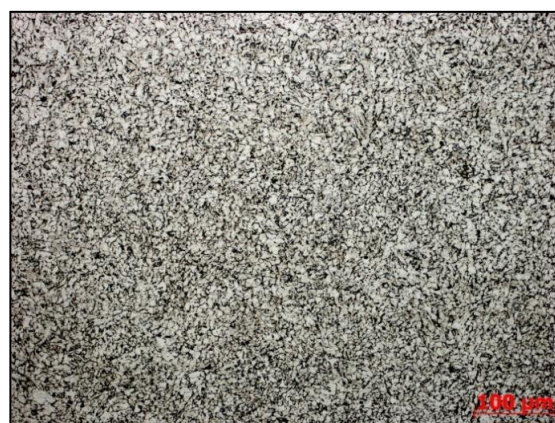
Кристаліти мають розмір, що відповідає розміру всього наплавленого металу. На ділянці перегріву спостерігається структура відманштету, розмір зерен становить 40 мкм, максимальний розмір не перевищує 57 мкм. Бал відманштеттової структури на ділянці перегріву зони термічного впливу зварного шва: 1-2.

У нормалізованій ділянці відбулося подрібнення гарячекатаної зеренної структури (середній розмір зерна становить 6 мкм). Ступінь різнозерності у ділянці нормалізації зони термічного

Мал. 5 – Структура зварного шва, зразок №2: а – ділянка перегріву, б – ділянка нормалізації

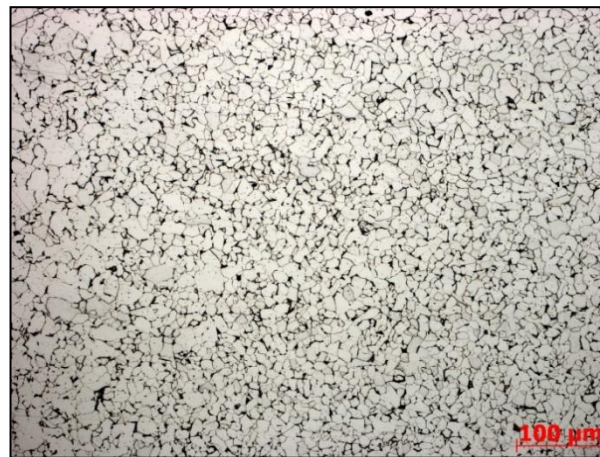
Зерна видманштетта більша порівняно із зернами зразка №2. Середній розмір зерна на ділянці становить 68,5 мкм. Бал видманштеттової структури на ділянці перегріву зони термічного впливу зварного шва: 2.

У ділянці нормалізації середній розмір зерна фериту становить 11 мкм. Незважаючи на те, що

середній розмір зерен трохи збільшився, структура набула більшої рівномірності. Ступінь різнозернистості у ділянці нормалізації зони термічного впливу зварного шва становить 0,37. Характерні фото мікроструктури ділянок перегріву та нормалізації представлені малюнку 7.

Мал. 7 – Структура зварного шва, зразок №3: а – ділянка перегріву, б – ділянка нормалізації

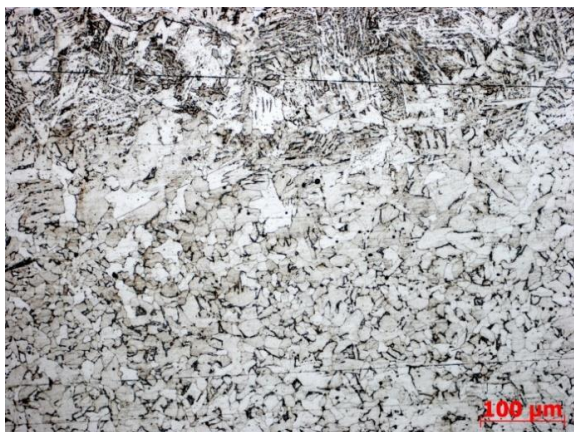
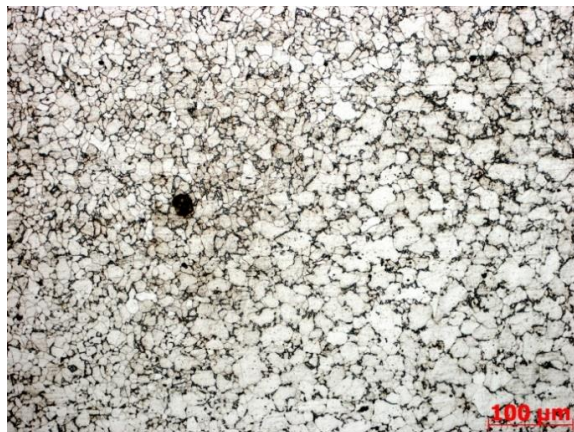
Безпосередньо під аномально великими зернами розташовується дрібнозерниста структура.

Зона нормалізації має невелику протяжність, середній розмір зерна фериту становить 10 мкм. Ступінь різнозернистості у ділянці нормалізації зони термічного впливу зварного шва становить 0,43. Характерні фото загального виду зварного шва представлені малюнку 8. Фото мікроструктури ділянок перегріву і нормалізації представлені малюнку 9.

Мал. 9 – Структура зварного шва, зразок №4: а – перехід від ділянки перегріву до зони нормалізації, б – перехід нормалізованої структури в основний метал

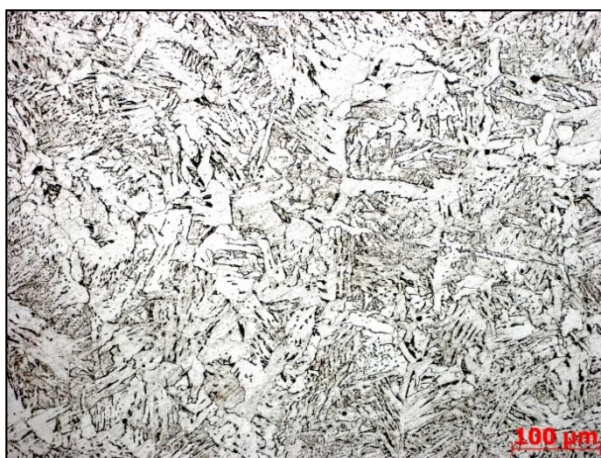
Розмір великих пакетів відманштет становить 120-240 мкм. Бал відманштеттової структури на ділянці перегріву зони термічного впливу зварного шва: 4.

У ділянці нормалізації розмір зерен фериту становить 105 мкм. Ступінь різнозернистості у

Мал. 11 – Структура зварного шва, зразок №5: а – ділянки неповного розплавлення та перегріву, б – перехід нормалізованої структури в основний метал

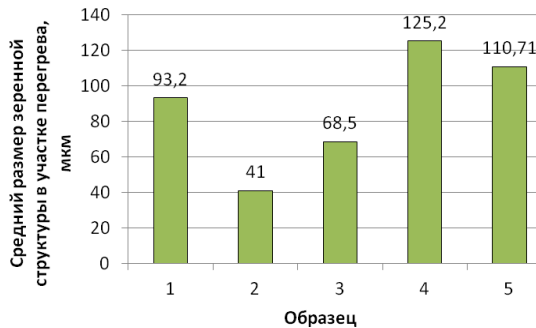
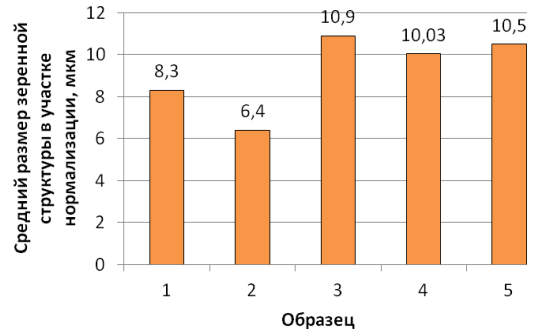
Більш наочно кількісні відмінності структурних складових експериментальних зразків показано малюнку 12.

Як видно на діаграмах, зразок №3 характеризується найменшим розміром зерен металу як у

Мал. 12 – Середній розмір зерен характерних ділянок зони термічного впливу в аналізованих зразках: а – ділянка перегріву (структура відманштету), б – ділянка нормалізації (ферито-перлітна структура)

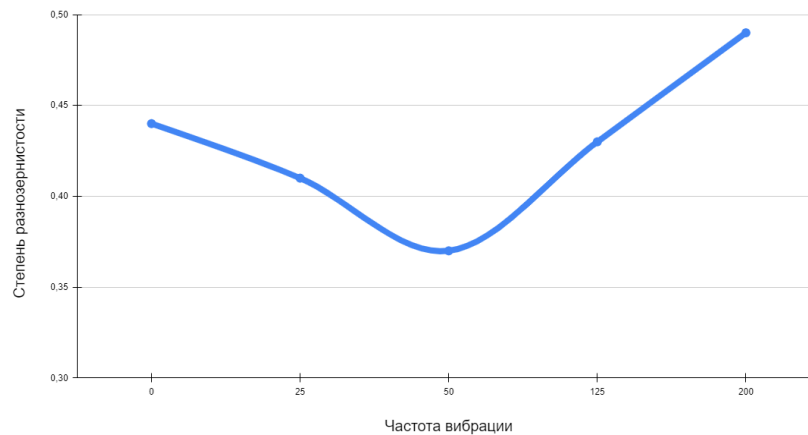
перегріву після відпалу може спостерігатися істотна різнозерність, яка негативно позначається на властивостях міцності і експлуатаційних зварного виробу. На малюнку 13 наведено графік залежності рівня різнозерності структури в ділянці нормалізації від застосованої в процесі зварювання частоти вібрації.

Аналізуючи малюнок 13, очевидно, що найбільш однорідна і рівнозерниста структура як у ділянці перегріву, так і в ділянці нормалізації виявлена в зразку №3, звареному з впливом вібрації частотою 50 Гц. Згідно з даними з паралельних досліджень залишкових напруг, зразок №3 так само характеризується найбільшим відсотком зниження залишкових напруг щодо зразка, звареного без застосування вібрації – 71,41%.

Мал. 13. Графік залежності рівня різнозернистості структури від застосованої у процесі зварювання частоти вібрації.

Таким чином, можна зробити висновок, що застосування в процесі зварювання вібрації 50 Гц позитивно впливає як на рівень залишкових напруг, так і на рівномірність структури металу. При цьому необхідно відзначити, що при частоті вібрації 25 Гц (Зразок №3), незважаючи на більш інтенсивне подрібнення зерен, зафіксовано велику різнозернистість та високий рівень залишкової напруги.
