*Розроблено систему інноваційної діагностики хрестовин стрілочних переводів. Проведено експериментально-теоретичні дослідження позовжнього профілю хрестовин стрілочних переводів залізничної колії, укладених на залізобетонних брусах. Установлено характерні траєкторії руху центра мас колеса по хрестовині залежно від зносу вузовиків та осердя хрестовини. Розроблено математичну модель прогнозування зносу профілю хрестовин залежно від пропущеного тоннажу*

# РОЗРОБКА ПЕРСПЕКТИВНОЇ СИСТЕМИ ДІАГНОСТИКИ ХРЕСТОВИН СТІЛОЧНИХ ПЕРЕВОДІВ МЕТОДОМ ВИМІРЮВАННЯ ПОПЕРЕЧНОГО ПРОФІЛЮ

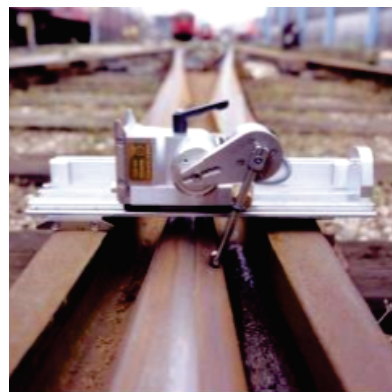
Рис. 2. Хрестовинний профілограф Miniprof-Switch

мовані на вимірювання параметрів динамічної взаємодії хрестовин під час проходження рухомого складу залізниць. Найбільш широко використовується на залізницях ЄС механічний профілограф Miniprof-Switch для вимірювання поперечного профілю сердечника хрестовини (рис. 2). Проте система дозволяє отримати поперечний профіль хрестовини тільки в конкретному перетині сердечника, а не поверхню вздовж сердечника, що не дає можливості об'єктивно оцінити технічний стан хрестовини.

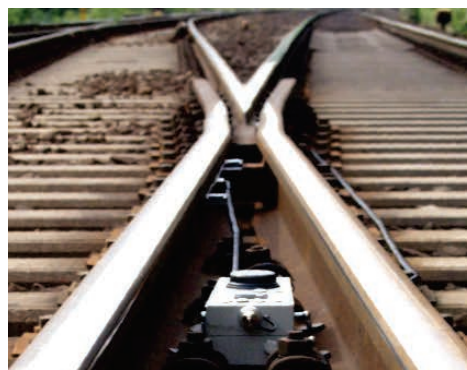
Рис. 3. Інерційна система діагностики хрестовин стрілочних переводів ESAH-M

У Німеччині діагностика хрестовин проводиться із використанням системи ESAH-M та ESAH-F. Система ESAH-M (рис. 3) являє собою пристрій для запису прискорень і пристрій для визначення швидкості руху рухомого складу.

Проведенні багаторічні вимірювання прискорень у сердечнику хрестовини показали, що дана система дає значний розкид виміряних значень прискорень. Це пов'язано насамперед із неврахуванням факторів, що виникають при взаємодії колеса рухомого складу і хрестовини: врахування напрямку руху рухомого складу, ідентифікація місця удару, що має значний вплив на значення прискорень.

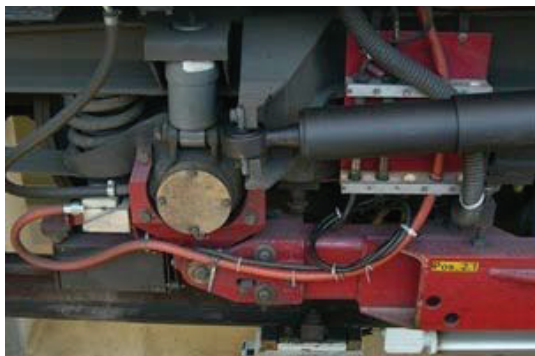
Рис. 4. Інерційна система діагностики хрестовин стрілочних переводів ESAH-F

Відома система діагностики хрестовин стрілочних переводів ESAH-F (рис. 4), що складається із датчика прискорень та системи збору даних, розташованих на рейковому транспортному засобі, швидкостеміру та навігаційного пристрою оцінює граничні значення виміряних вібраційних прискорень. У тому випадку, якщо задані

граничні значення вібраційних прискорень перевищені, проводиться подальше ретельне контрольне вимірювання стану елементів стрілки, пересічення або стрілочного переводу. У результаті цього можна прогнозувати необхідний термін ремонтних робіт і відповідні витрати на ремонтні роботи.
