на тему: Аналіз виникнення дефектів металевих залізничних балкових
прогонових будов

on the topic: Analysis of the occurrence of defects in metal railway beam span structures

Для вирішення проблеми виникнення дефектів металевих залізничних балкових прогонових будов використано звіт по обстеженню залізничного моста парної колії через річку Знобівка на КМ 510 ПК6 на ділянці Зернове – Хутір Михайлівський колії Москва – Київ.

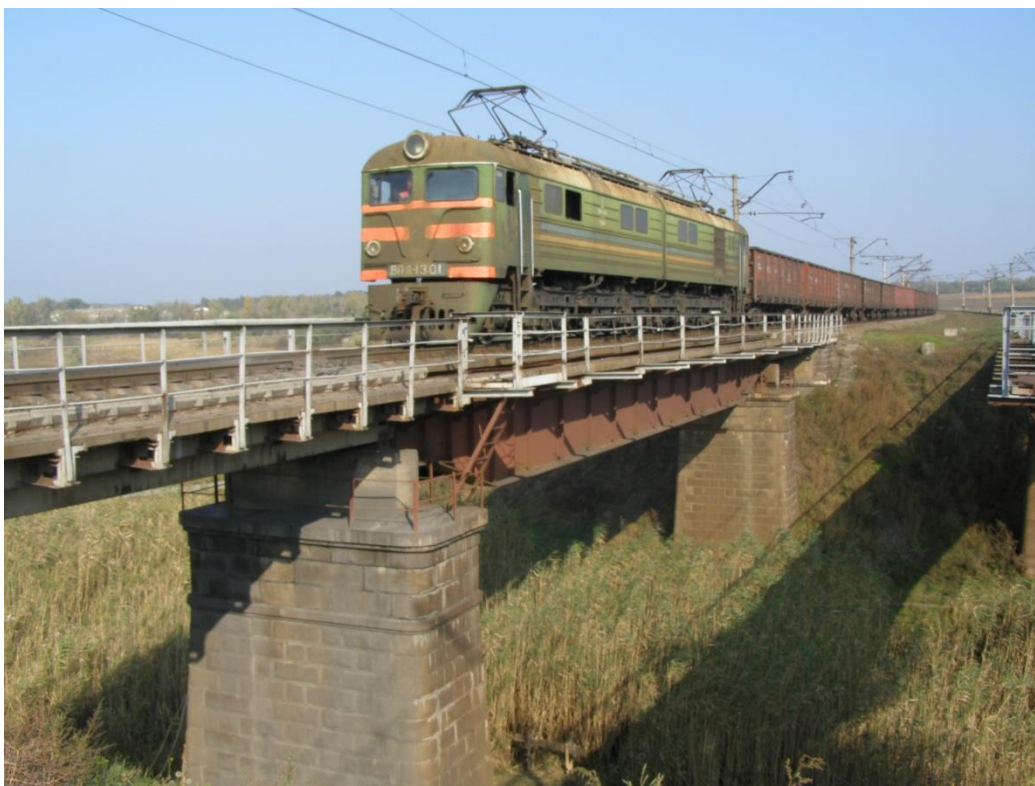
Рисунок – 1.1 Міст парної колії на КМ 510 ПК 6 на ділянці Зернове-Хутір Михайлівський.

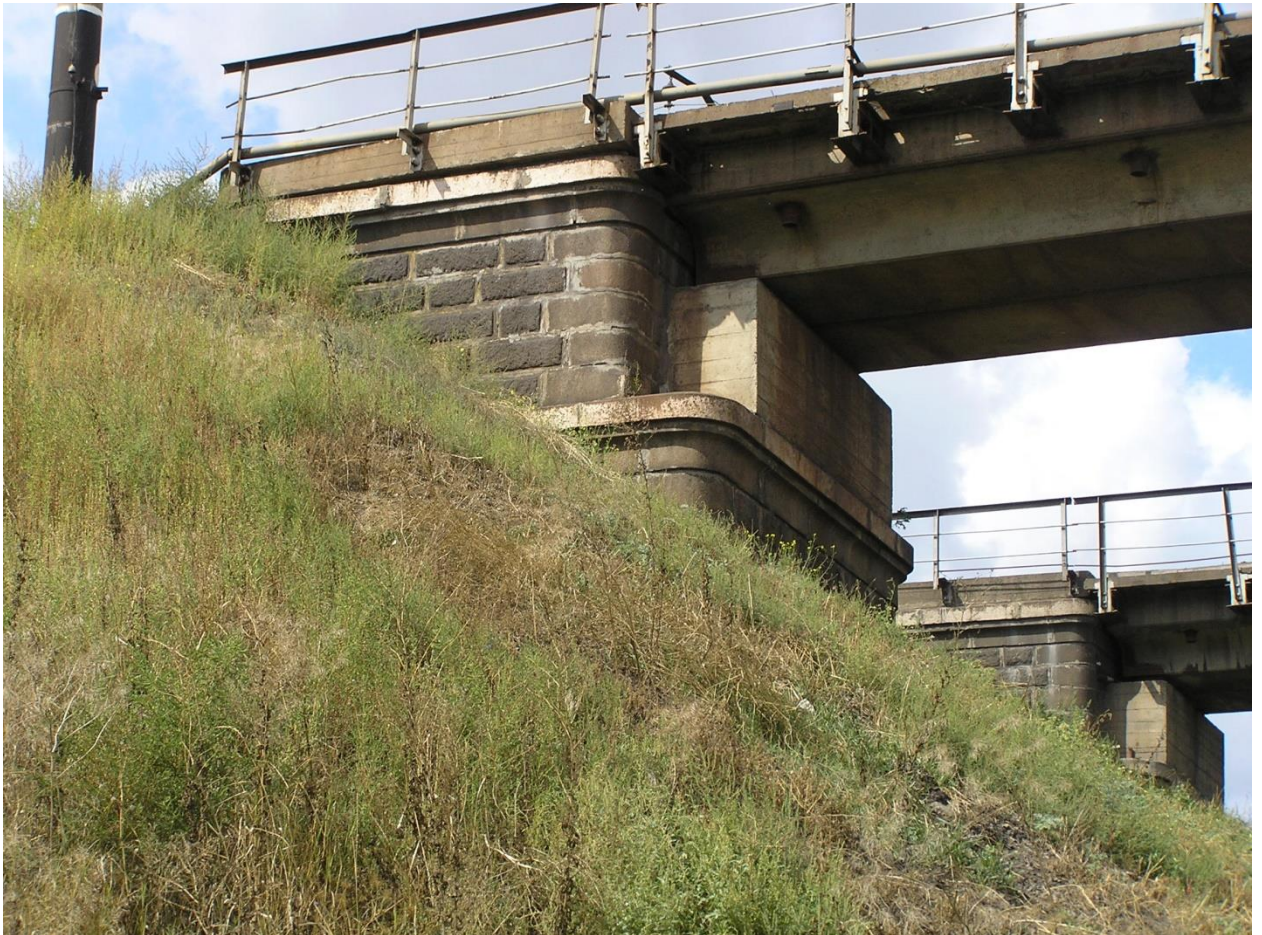
Рисунок – 1.4 Загальний вигляд стояна моста парної колії.

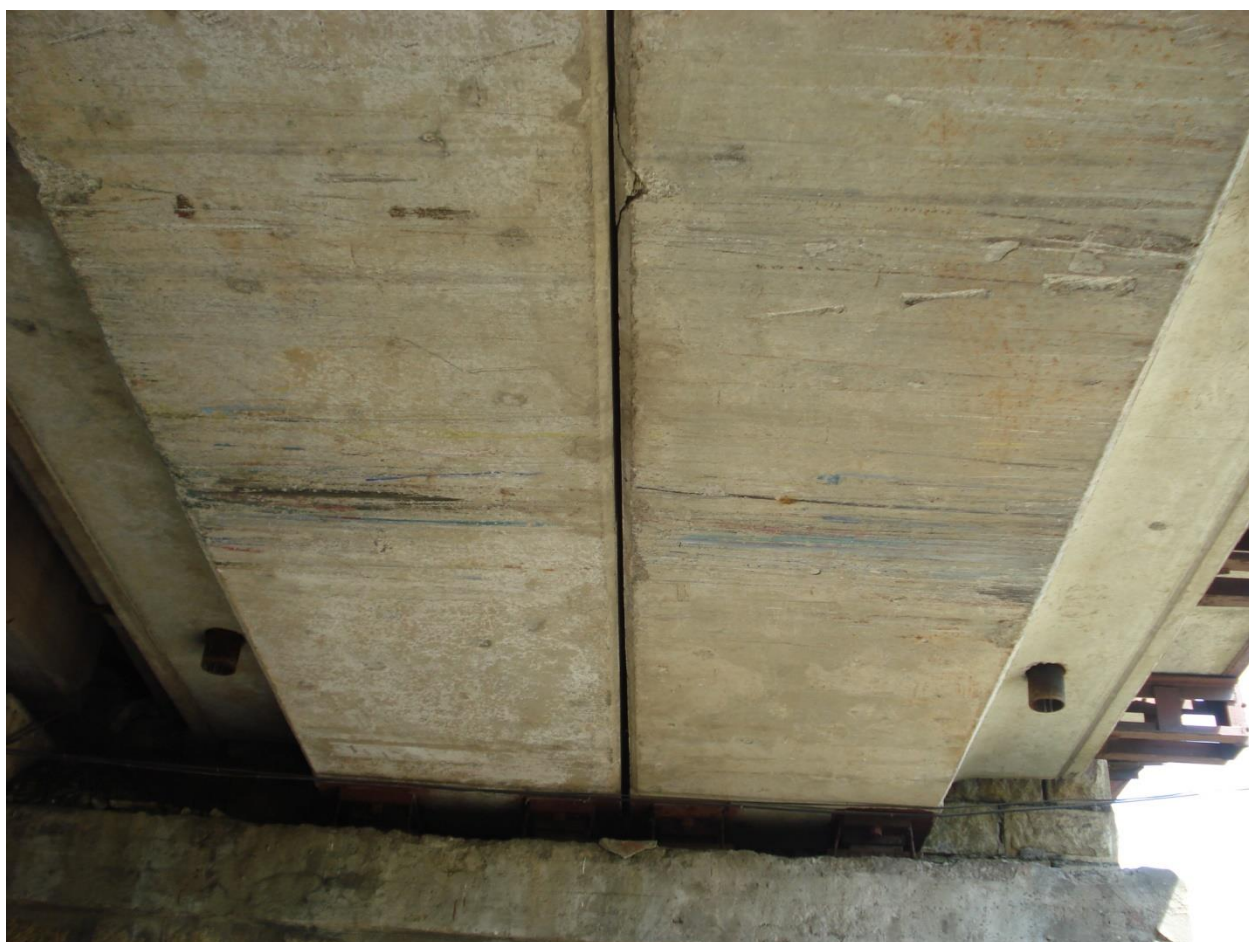
Рисунок – 1.6 Плитна залізобетонна прогонова будова $L_p=13,60$ м.

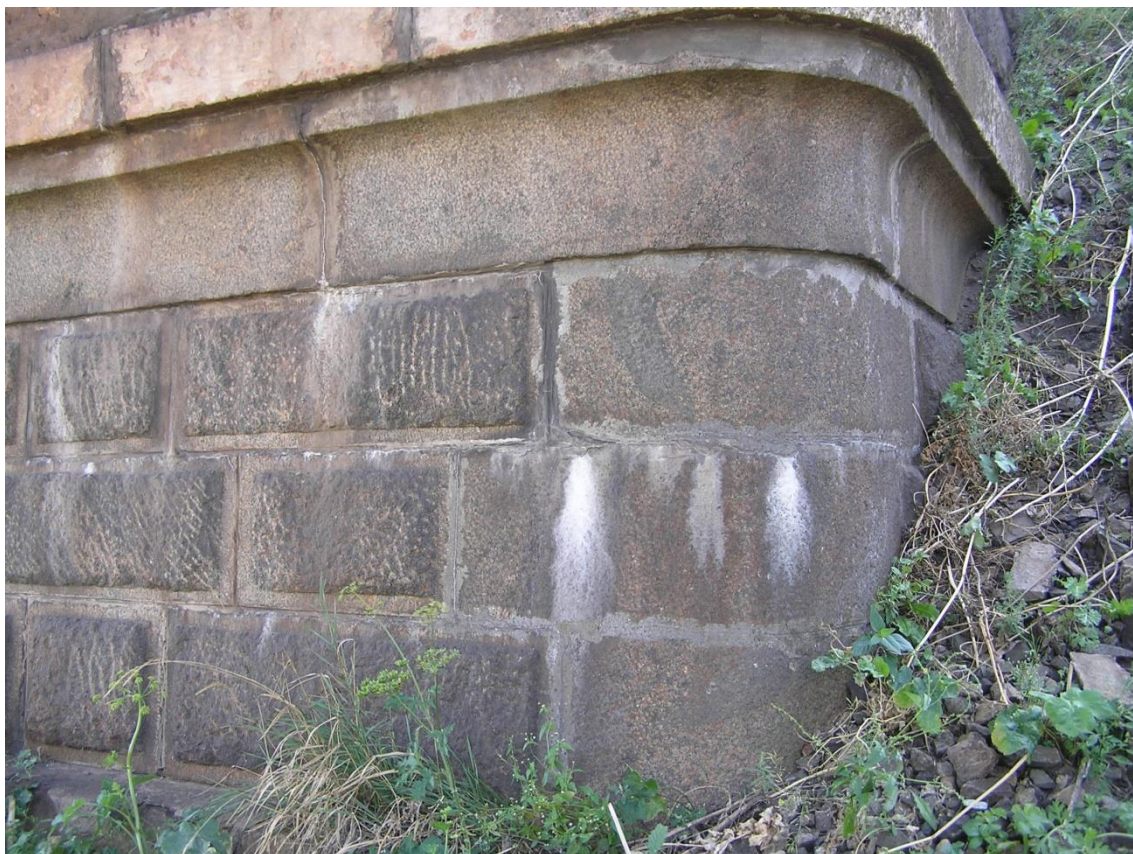
На рис. 2.1 та 2.2 наведені фрагменти бічної поверхні стояна та проміжних опор, які мають вилуговування на поверхнях.

Рисунок – 2.1 Поверхня опори №1 з боку опори №2

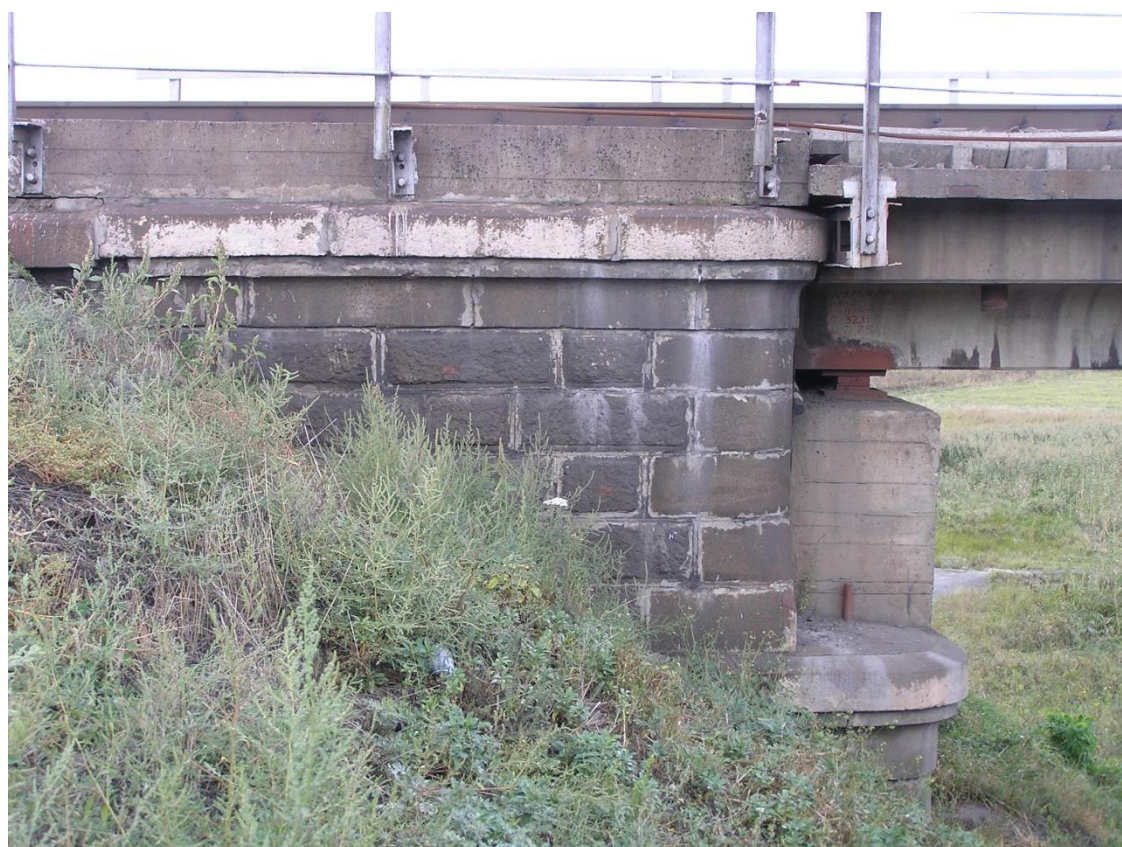
Рисунок – 2.2 Поверхня опори №0

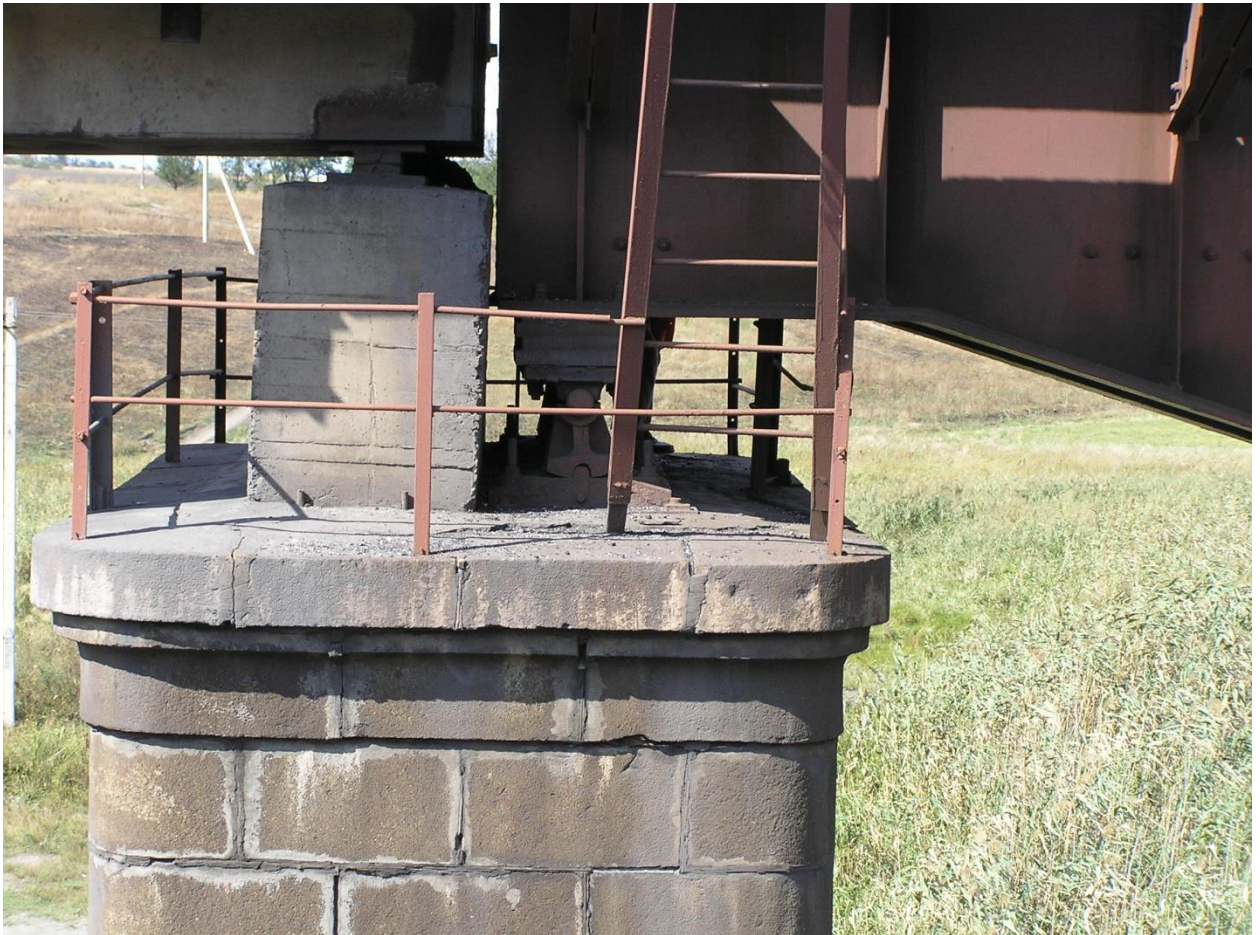
Рисунок – 2.3 Поверхня опори №2 з боку верхнього б'єфу

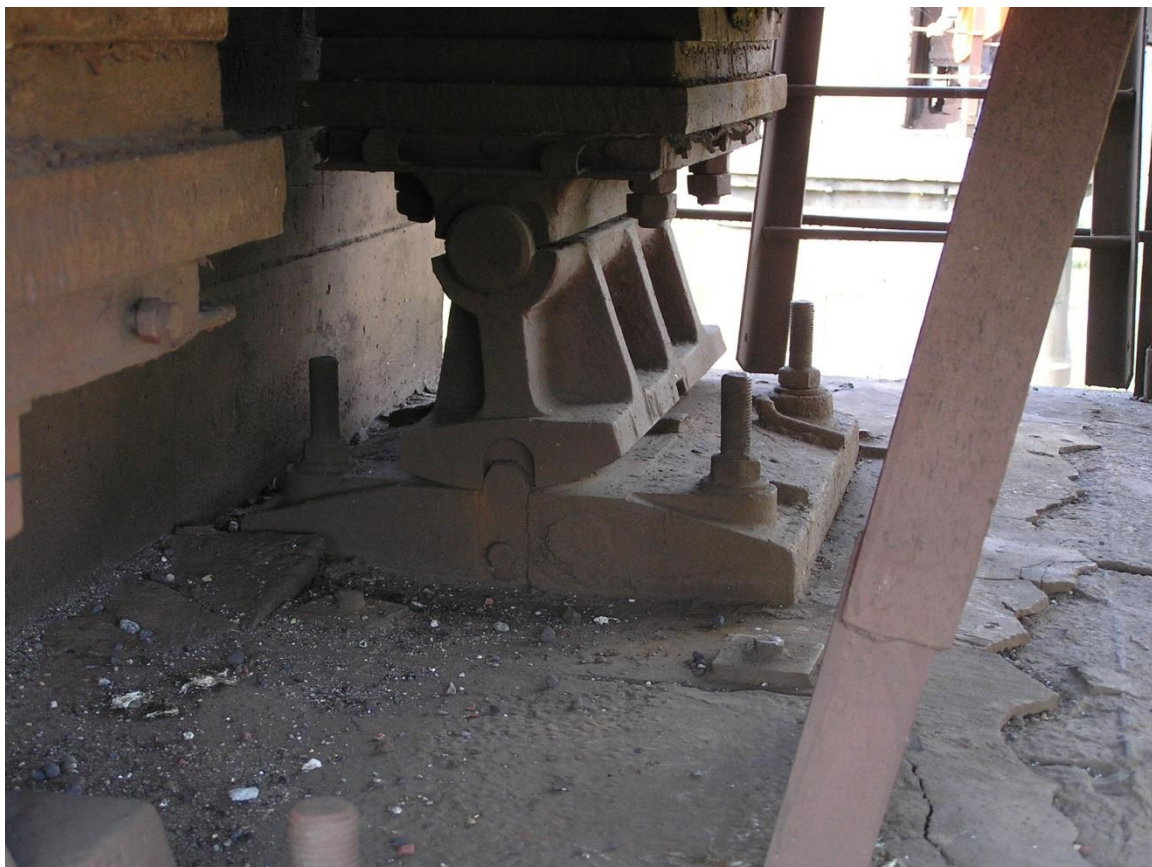
— рухомі секторні опорні частини прогонової будови 1-2 відігнані з прогону і нижній горизонтальний лист головної балки торкається тумби на опорі №1. Загальний вигляд цього дефекту наведено на рис. 2.5.

Рисунок – 2.5 Нахил секторів рухомої опорної частини у напрямку з прогону.

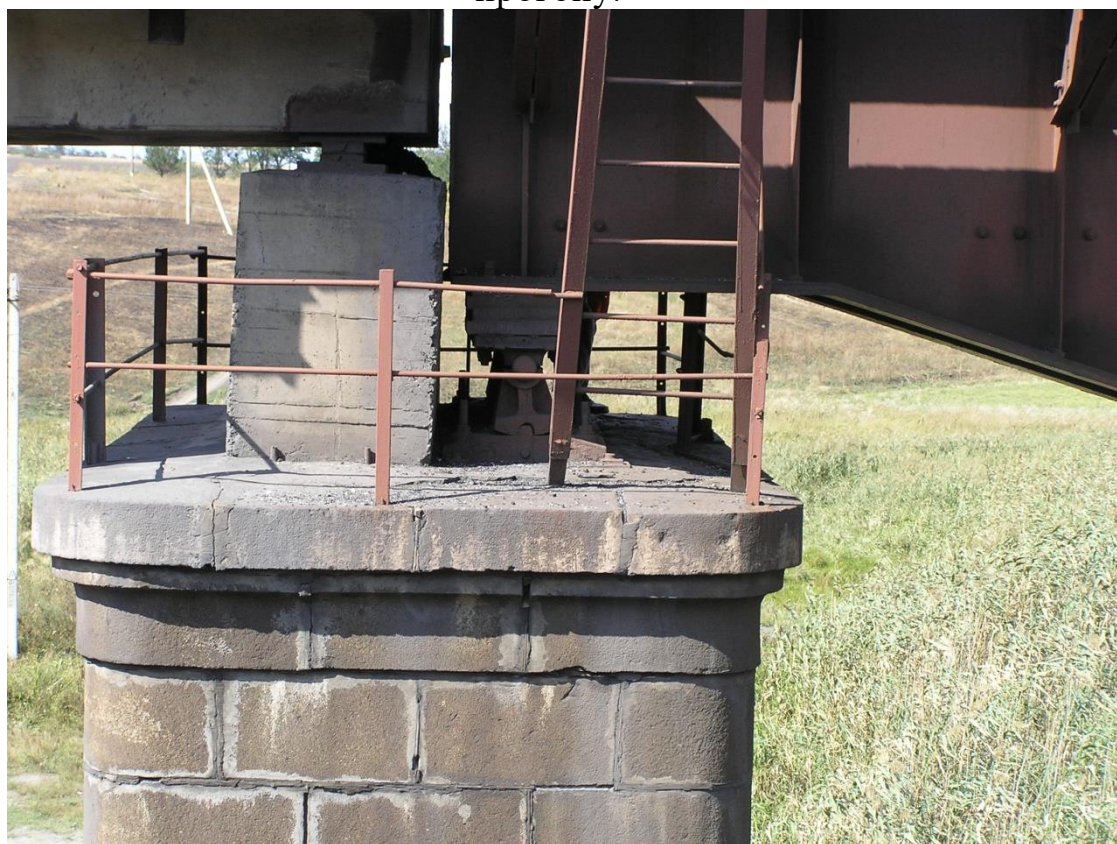
— Шви між каменями облицювання проміжної опори не заповнені розчином (рис. 2.6)

Рисунок – 2.6 Шви між каменями не заповнені розчином

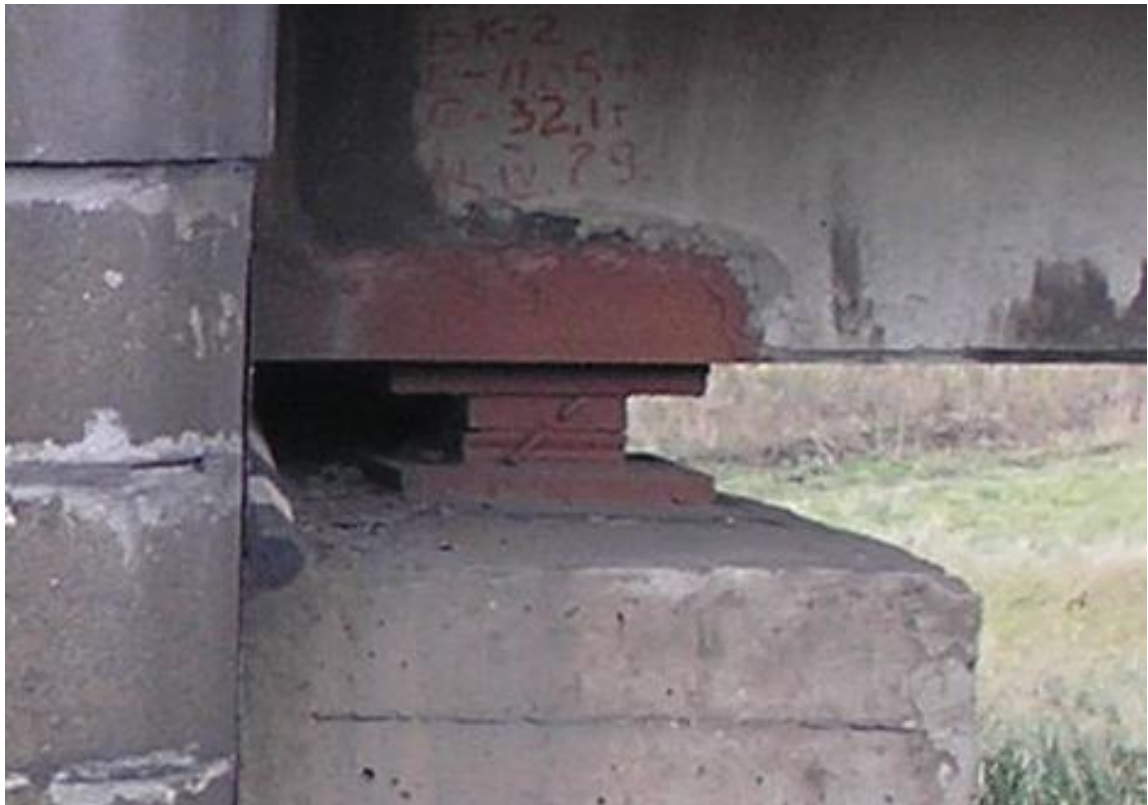
— на опорних плитах нерухомих опорних частин ПС 0-1 відсутні анкерні болти (рис. 2.7).;

Рисунок – 2.7 Відсутність анкерних болтів кріплення нижніх опорних плит нерухомих опорних частин.

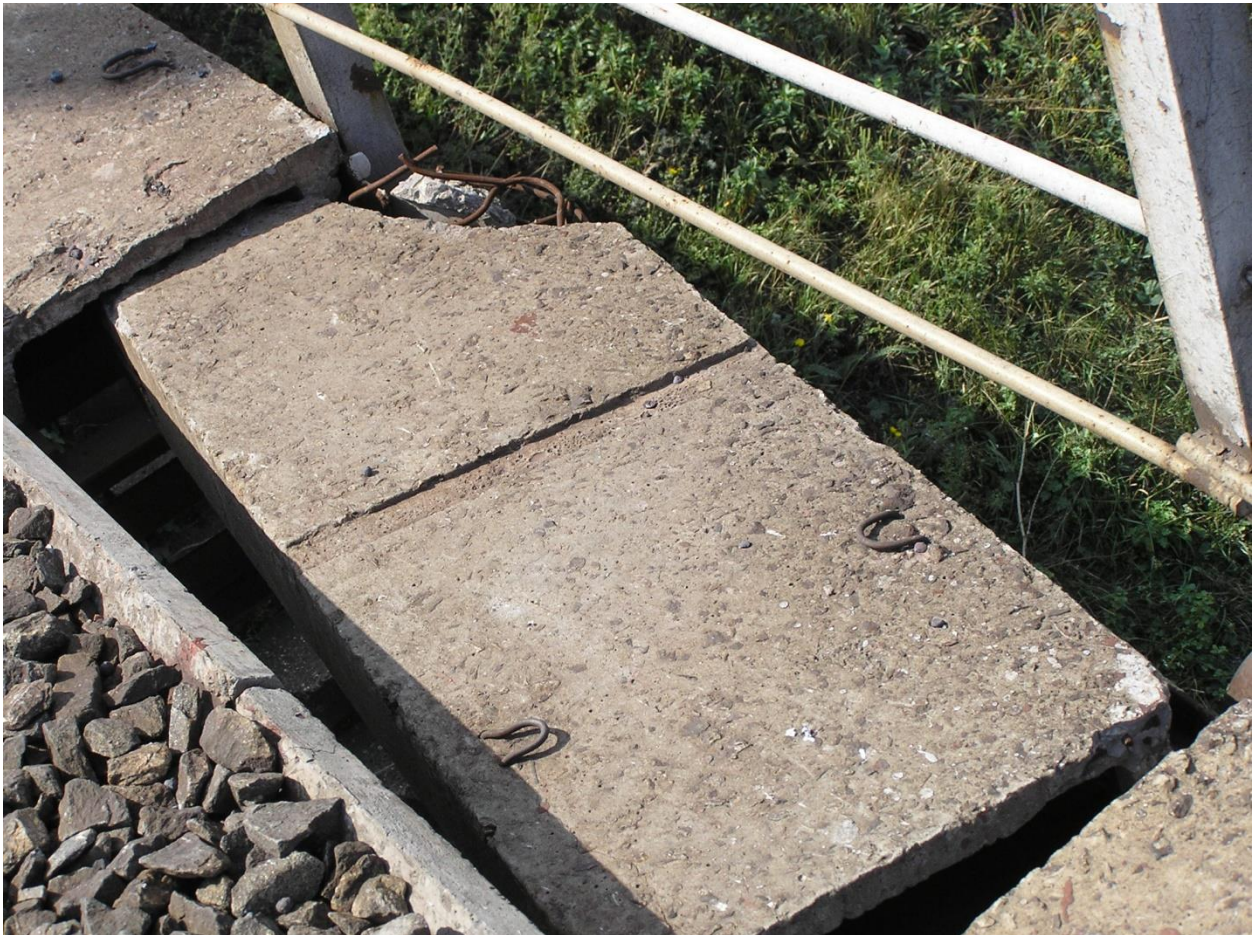
— тротуарні залізобетонні плити в кількості 4 шт. непридатні для експлуатації, а 5 штук на протязі всіх тротуарів взагалі відсутні. На рис. 2.8 наведено загальний вигляд пошкодженої тротуарної плити.

Рисунок – 2.8 Пошкодження залізобетонної плити на пішохідному тротуарі моста.

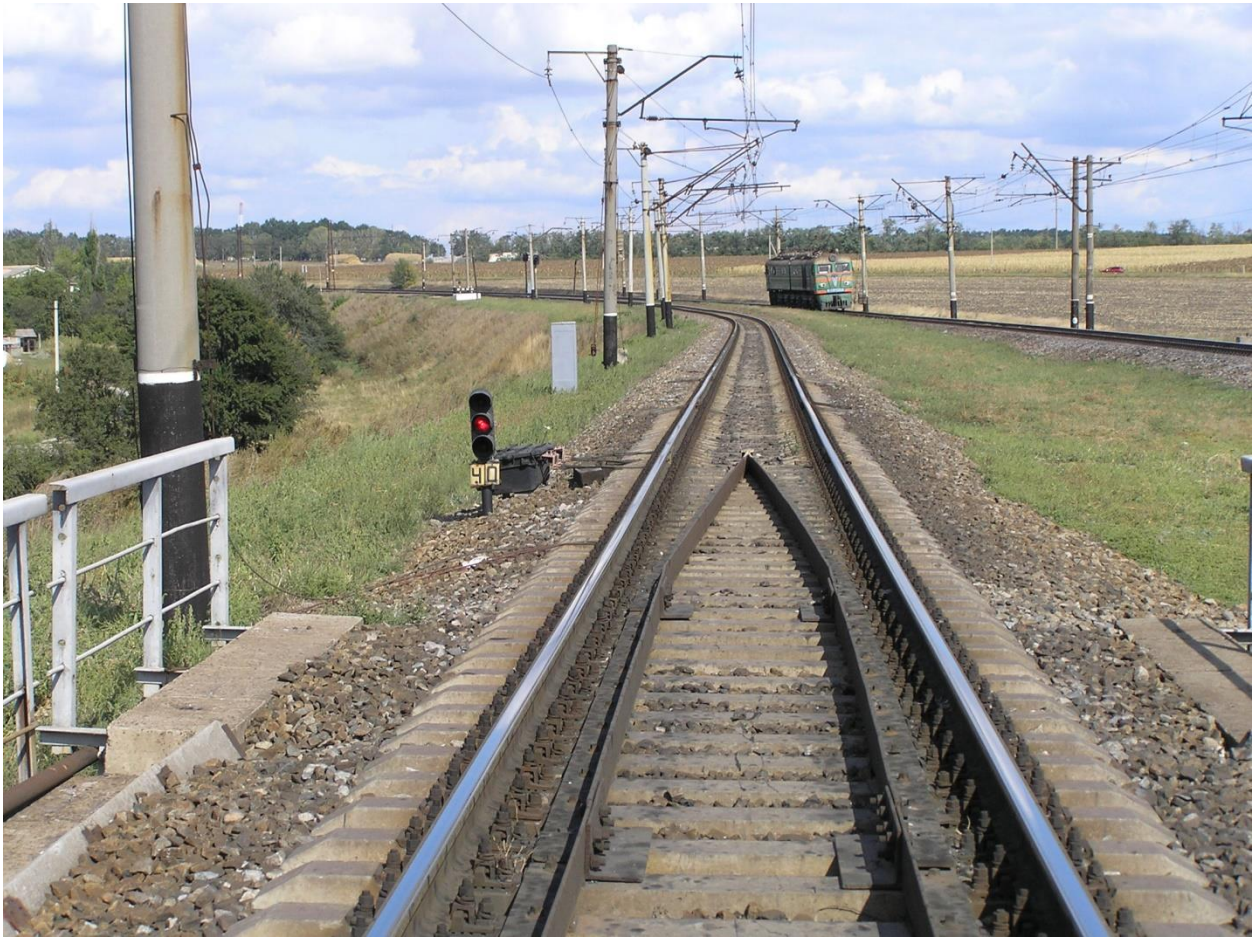
— в човнику, за стояном №0, розташовано три стика контруктиків, а за стояном №3 – один. На рис. 2.9 наведено розташування стику контруктика на ділянці човника.

Рисунок – 2.9 Розташування контркутика на ділянці човника.

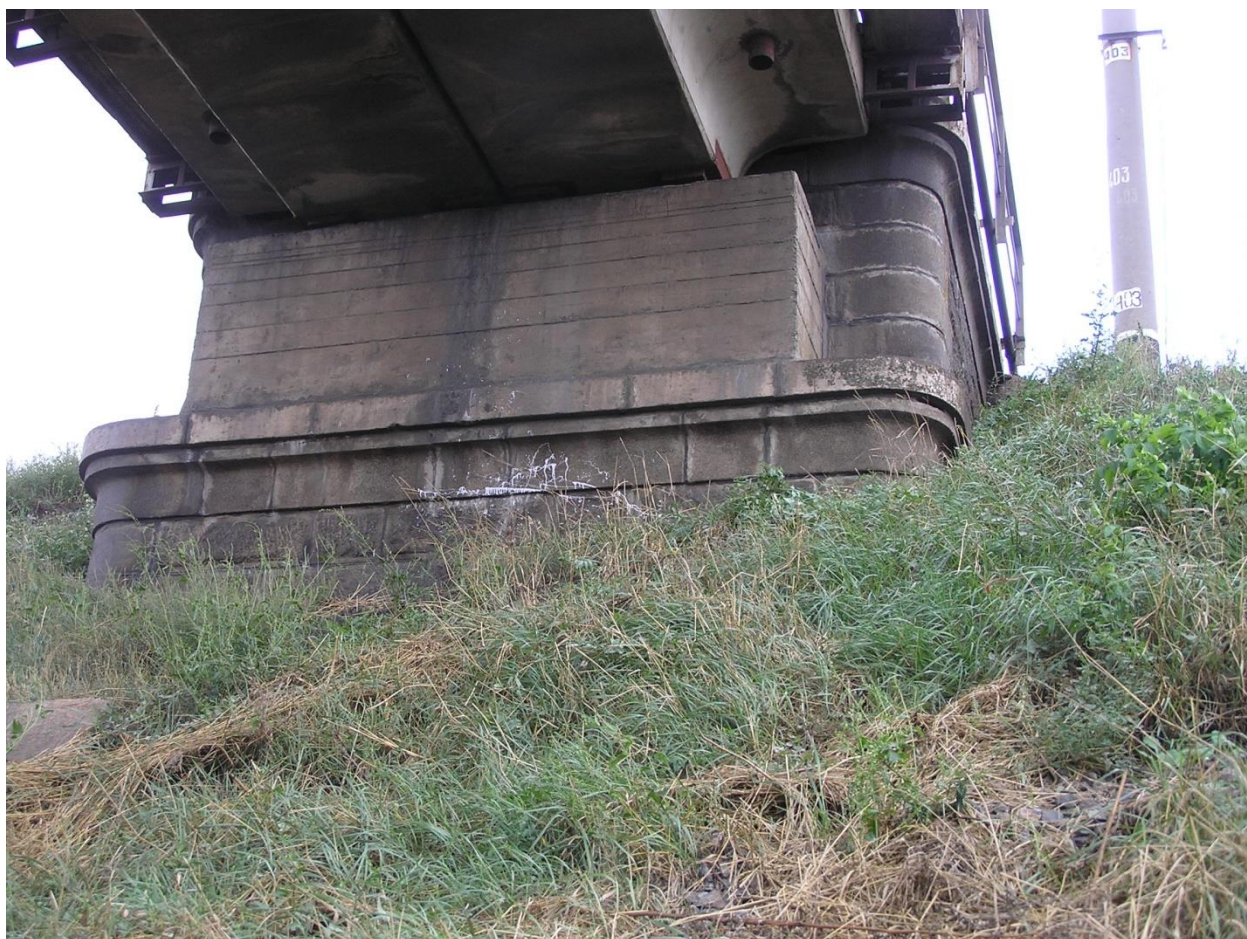
— відсутні облаштування оглядовими пристроями. На рис. 2.10 наведено загальний вид опори без облаштування оглядовими пристроями.

Рисунок – 2.10 Відсутність оглядових пристроїв на опорі моста.

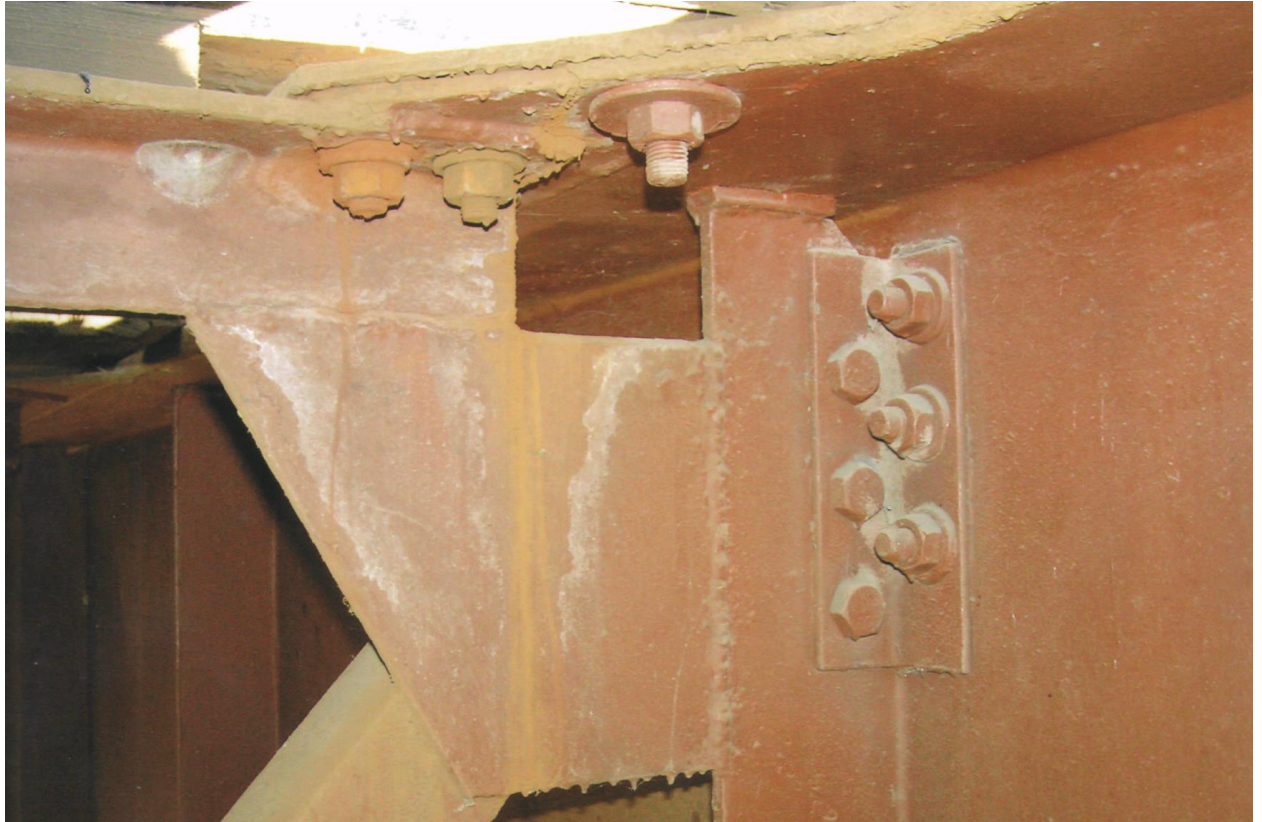
Накладка на горизонтальній фасонці з виколами (рис. 12.2) від тріщин від стомлюваності Т-1 і Т-2 (Верхня розпірка поперечних в'язів кріпиться двома високоміцними болтами до накладки, а накладка у свою чергу двома болтами прикріплена до непошкодженого металу фасонки).

Рисунок 2.12 – Накладка на горизонтальній фасонці з виколами

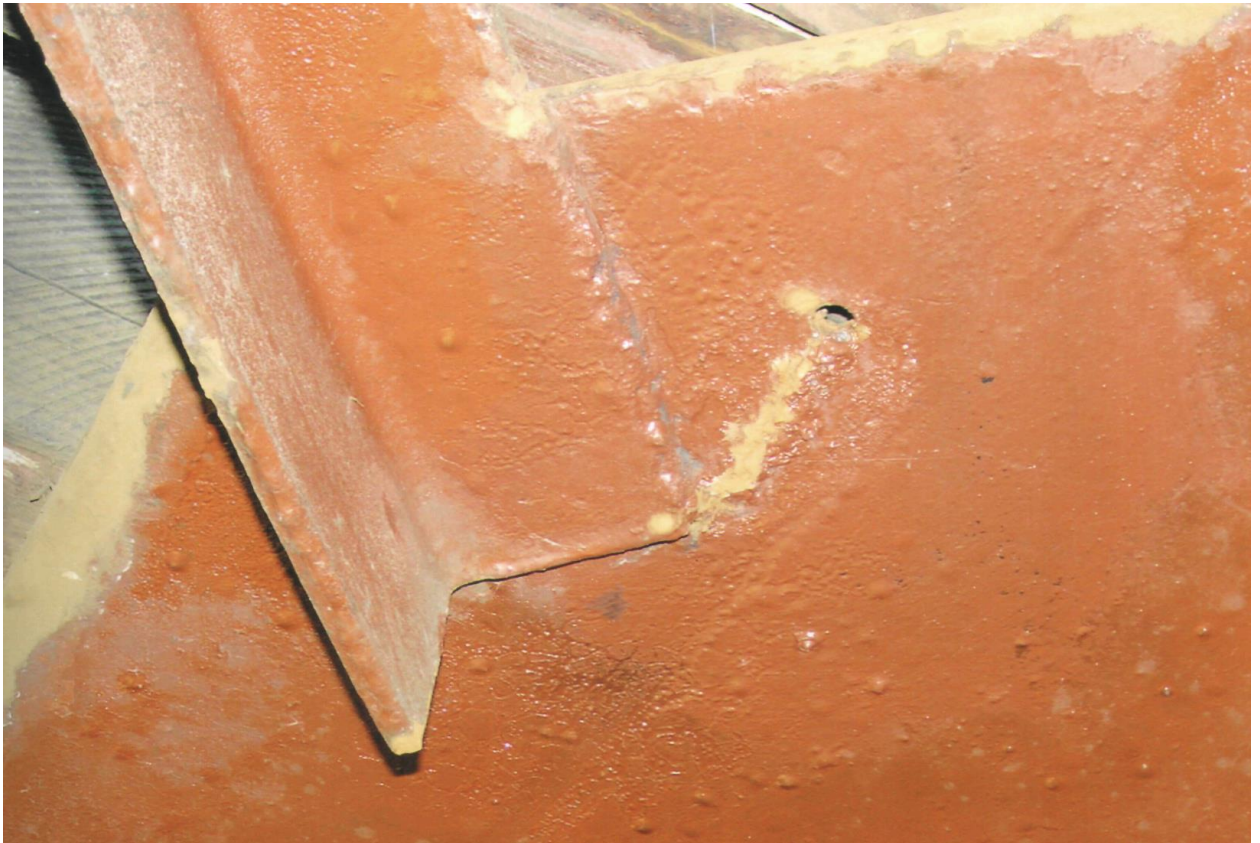
В меншій кількості зустрічаються тріщини Т-5 у флангових швах прикріплення діагоналей верхніх подовжніх в'язів до фасонок, а так само в металі самих цих фасонок (рис. 2.13). Методи боротьби тут аналогічні описаним вище – постановка високоміцних болтів, що кріплять додаткову фасонку та кінці тріщин засвердлюють.

Рисунок 2.13 – Тріщина у верхній фасонці з початком розвитку від тріщини Т-5 (від флангового шва прикріплення діагоналі поздовжніх в'язів)

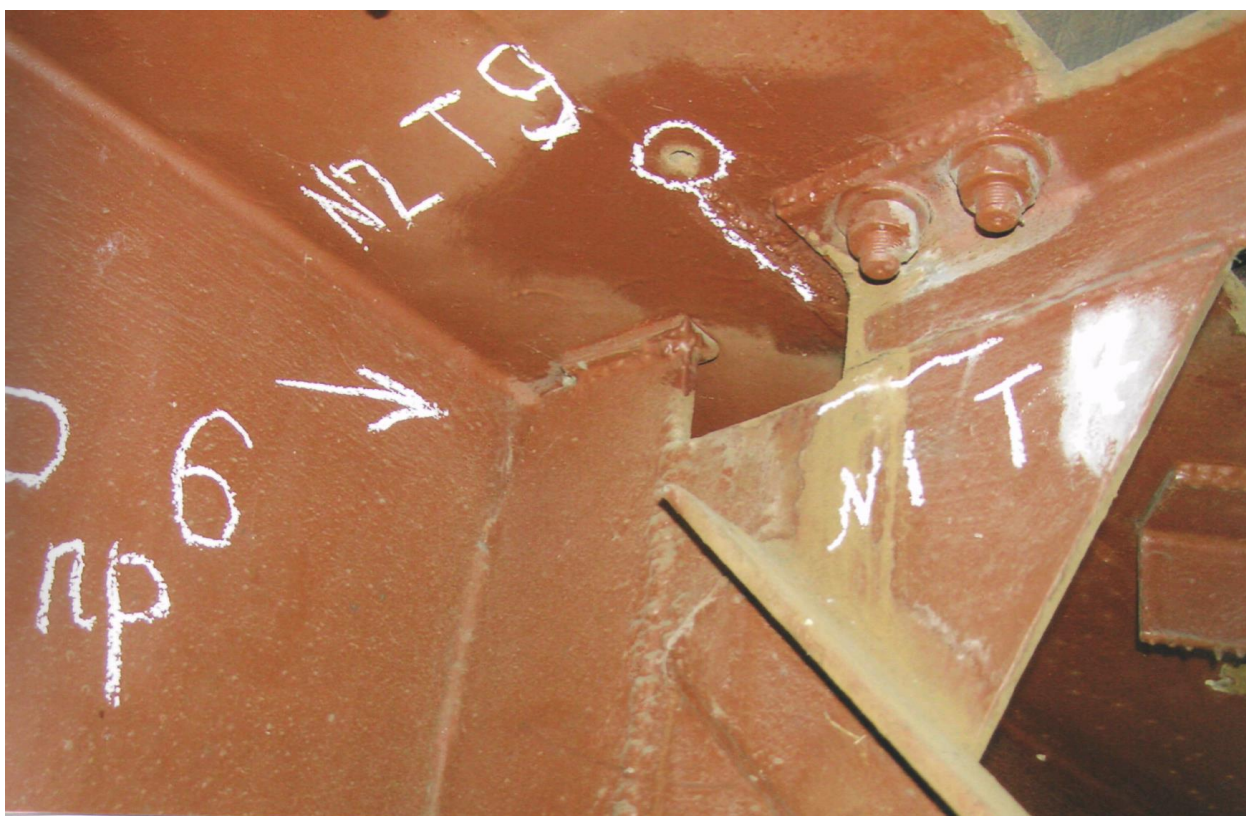
Тріщини Т-3 у зварних швах прикріплення верхніх в'язів фасонки до поясів головних балок з'являлися порівняно рідко (рис. 2.14), а їх довжина не перевищувала половини довжини шва прикріплення фасонки. В такому випадку згідно «Указаний ...» крім спостережень за розвитком тріщин ніяких мір не приймається. При довжині тріщини більш половини шва прикріплення повинні встановлюватися накладки на високоміцних болтах.

Рисунок 2.14 – Тріщина Т-3 у зварному шві прикріплення в'язів верхньої фасонки

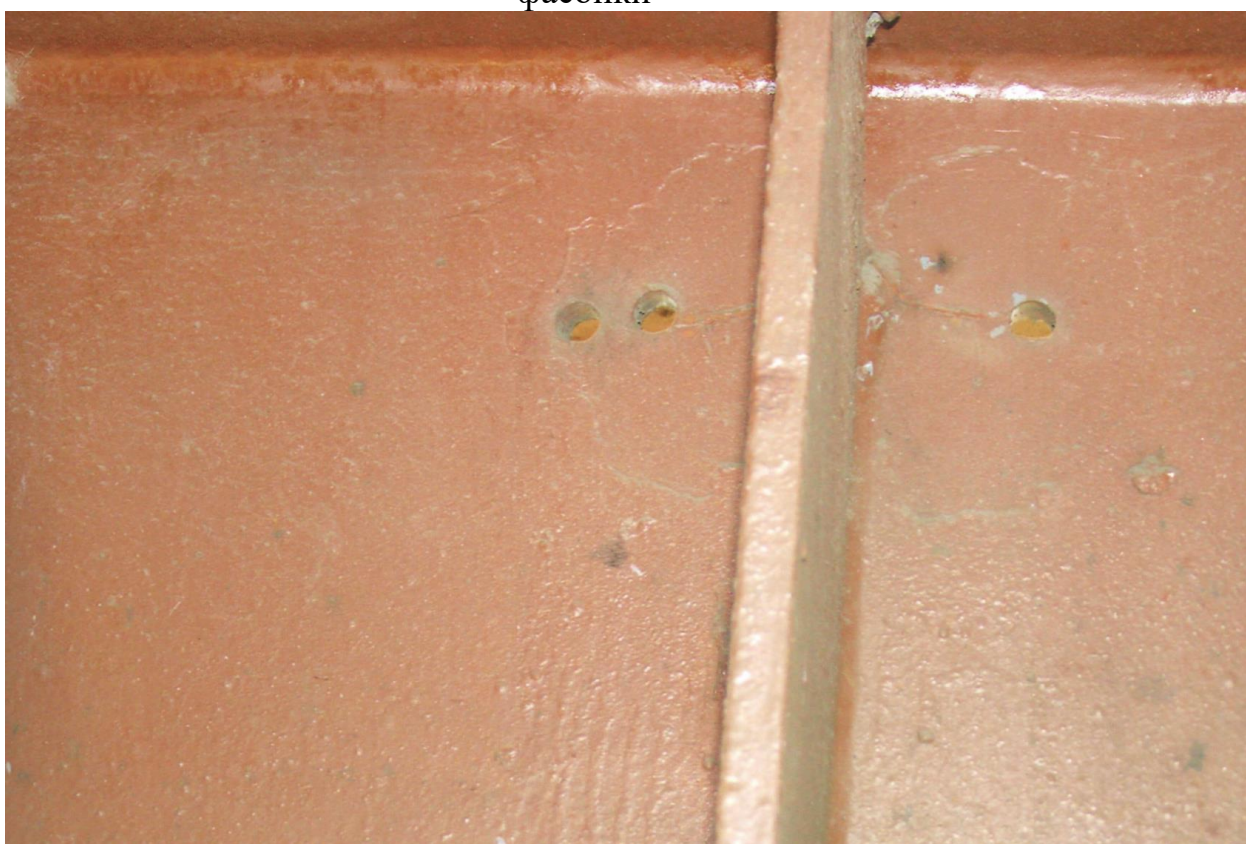
Тріщини Т-9 у стінках балок у верхніх кінців швів вертикальних ребер жорсткості зафіксовані в 25% прогонових будов мостів (рис. 2.15). Нових тріщин Т-9 з незасвердленими кінцями при обстеженні не виявлено.

Рисунок 2.15 – Засвердлені кінці тріщини Т-9 в стінці головної балки, яка з'явилась біля верхніх кінців швів вертикального ребра жорсткості

При розв'язанні завантаженої моделі виявляємо, що в місці закінчення приварювання ребра жорсткості місцева концентрація напружень перевищує розрахунковий опір матеріалу (рис. 4.25), яка становить 430 МПа, що обов'язково буде причиною виникнення тріщини типу Т-9 (рис. 2.15).

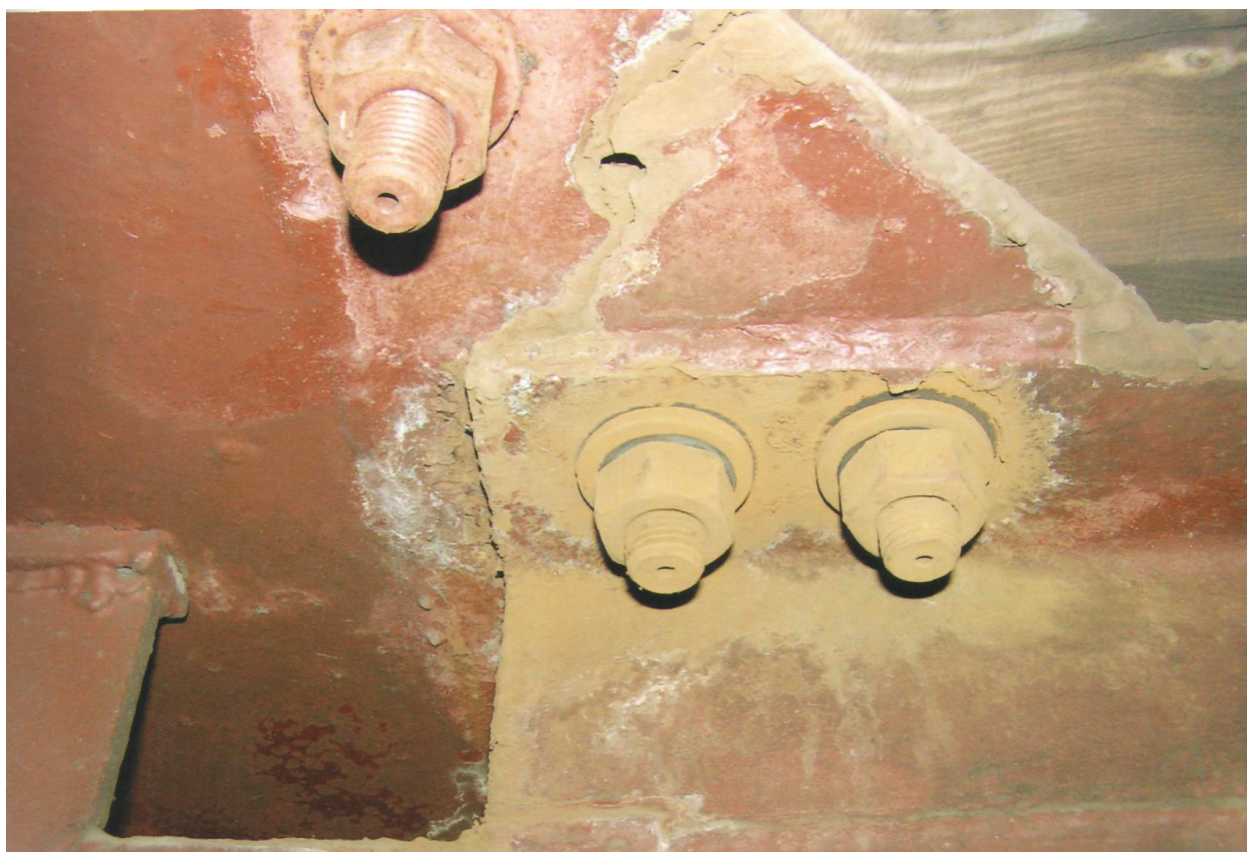
Рисунок 2.16 – Послабленні болти кріплення в'язів до фасонок

Протягом останнього року переважна частина тріщин у флангових швах з'єднання розпірок і діагоналей з фасонками верхніх в'язів була підварена ручним стельовим зварюванням. Поки у більшості випадків тріщин в місцях підварювання немає або ж вони надійно не проявились, але вірогідність появи їх в найближчий час існує і треба бути готовими до постановки високоміцних болтів замість зварного з'єднання елементів верхніх в'язів з фасонками. На наш погляд, не чекаючи появи тріщин, таку заміну є сенс зробити всюди в плановому порядку, Також слід підвищити якість робіт по встановленню і затяжці високоміцних болтів, оскільки серед болтів, що стоять, є ослаблені (рис. 2.16). Слід пам'ятати про те, що найбільш дієвим засобом подовження строку служби прогонових будов є своєчасне підсилювання елементів, які мають втомлені пошкодження.

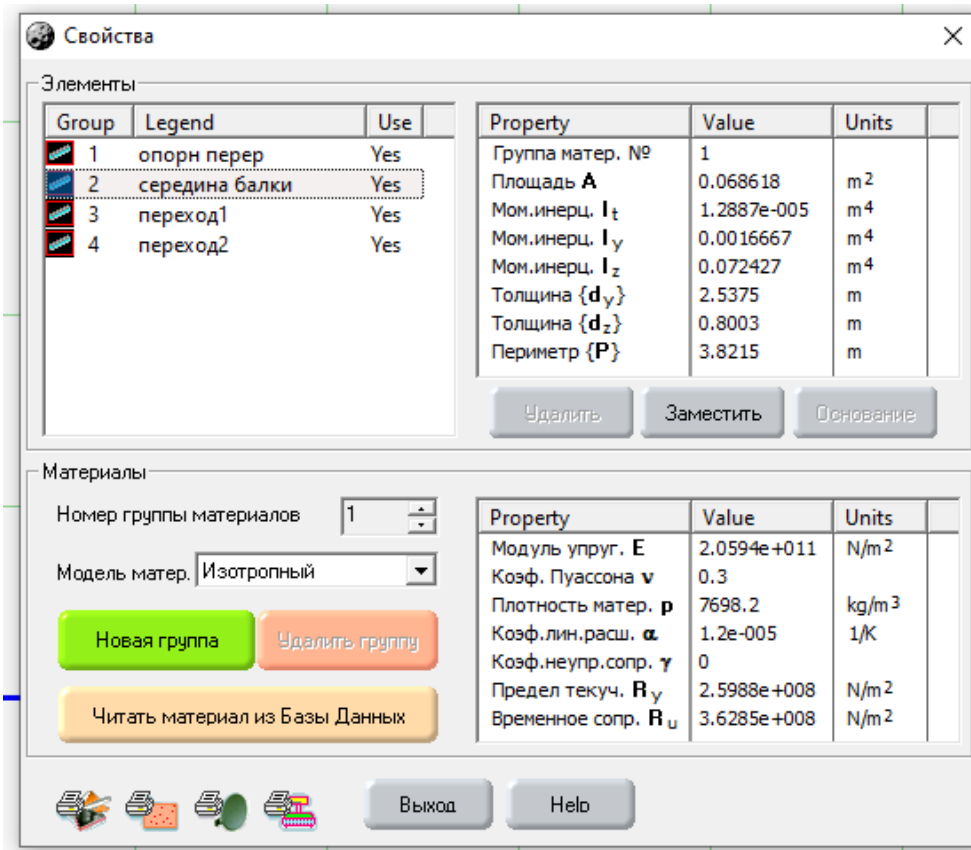
Перерізи балки по довжині враховано з геометричними розмірами балки в чотирьох типорозмірах – опорний переріз, два перехідні розміри та безпосередньо розміри балки в середині (рис. 4.4).

Рисунок 4.4 – Перерізи балки по довжині

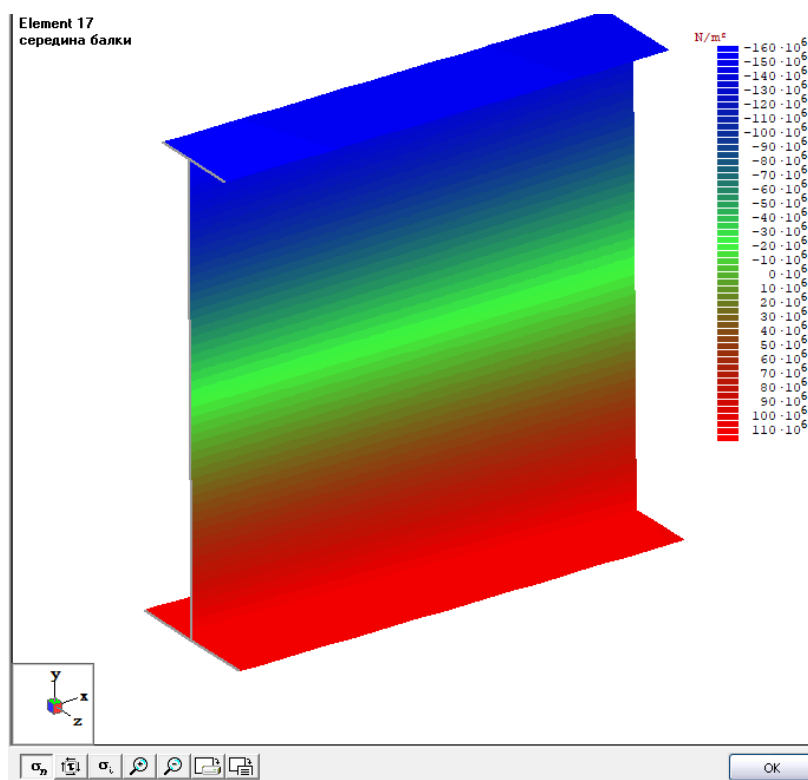
Рисунок 4.18 – Напруження від сумарного навантаження 197,534 кН/м

Тому можна зробити попередній висновок, що навантаження, що використовується на залізниці в сучасний момент не перевищує допустимих напружень та не може бути причиною виникнення дефектів (тріщин).
