SCIENTIFIC SUBSTANTIATION OF A RESOURCE-SAVING TECHNOLOGY FOR RESTORATION OF STEEL PISTONS OF AXIAL- PISTON HYDRAULIC MACHINES

НАУКОВЕ ОБҐРУНТУВАННЯ РЕСУРСОЗБЕРІГАЮЧОЇ ТЕХНОЛОГІЇ ВІДНОВЛЕННЯ СТАЛЕВИХ ПОРШНІВ АКсіАЛЬНО-ПОРШНЕВИХ ГІДРАВЛІЧНИХ МАШИН

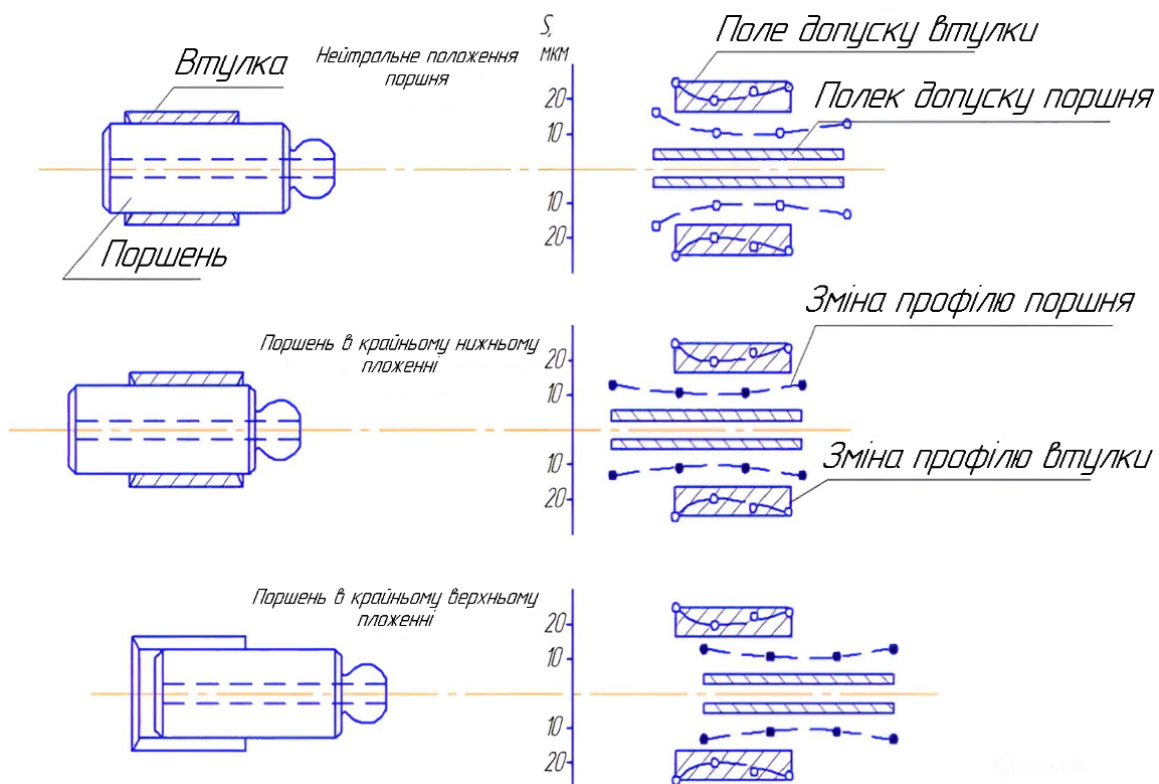
Рисунок 2 - Характер зношення деталей спряження «втулка блока – поршень»

Ситуація погіршується нерівномірною зміною геометрії робочих зон (Рисунок 2), що робить стандартні відновлювальні операції важко здійсненними та вимагає пошуку альтернативних інженерних рішень.

Специфічна морфологія зношування деталей даного спряження є наслідком поєднання осьових та ротаційних рухів поршня. Додатковим деструктивним чинником виступає перекидна сила, що генерується під час ковзання п'яти поршня по похилій шайбі. Експериментальні дані свідчать, що найбільші зміни геометрії поршня спостерігаються у другому та третьому перерізах, де величина зносу сягає 4–8 мкм. Таке нерівномірне спрацювання зумовлене ексцентриситетом положення поршня відносно осі блока циліндрів під дією згаданого моменту.

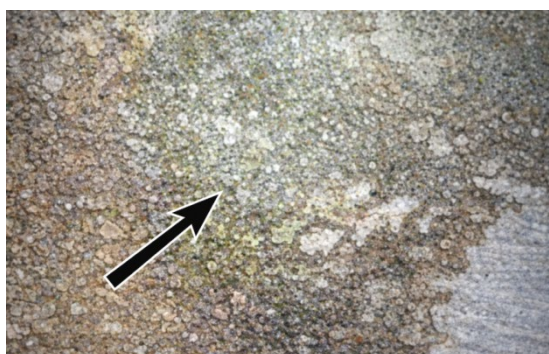
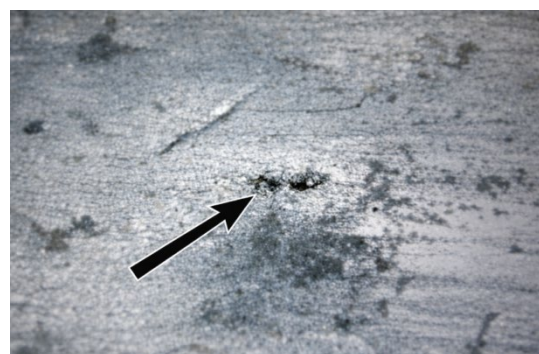
Рисунок 3 - Сліди корозії а) і пітингового зносу б) на робочій поверхні поршня (збільшення 1080х)

Детальний аналіз виду зношення робочих поверхонь поршнів качаючих вузлів аксіально-поршневих гідромашин, які потрапляють до сервісного підприємства, показав, що крім слідів гідроабразивного зношення на його поверхні також спостерігаються сліди корозії та раковини, які підтверджують наявність пітингово зносу (Рисунок 3).

Поява слідів корозії на робочих поверхнях поршнів пояснюється експлуатацією аксіально-поршневих гідромашин на робочих рідинах, в яких знаходиться вода, а також їх зберіганням з порушеною герметичністю корпусів у приміщеннях, де відносна вологість повітря перевищує 60%. Корозія проникає на значну глибину робочої поверхні поршня, що не дозволяє реалізувати існуючі способи (електроіскрова наплавка) для їх відновлення, при поступанні таких

Поява слідів пітингового зносу на циліндричній поверхні поршня пояснюється постійним перебуванням його під дією циклічних навантажень високого тиску, що обумовлює у підповерхневих шарах металу накопичення мікронапружень, які призводять до зародження втомних мікротріщин. Коли мікротріщина виходить на поверхню, у неї під високим тиском потрапляє робоча рідина. Під час кожного циклу нагнітання рідина діє як «клин», розширюючи тріщину зсередини, що зрештою призводить до викришування мікрочастинки металу.

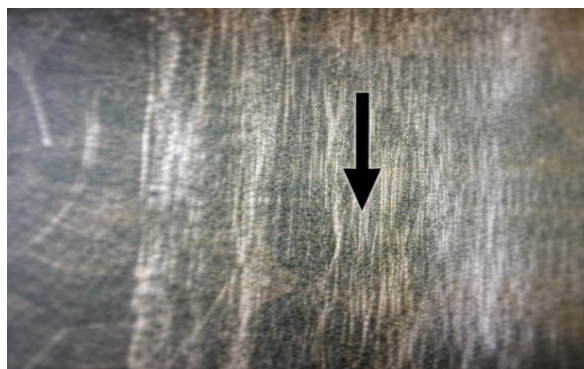
Рисунок 4 - Макроструктура сферичної поверхні поршня зі слідами гідроабразивного зношення (збільшення 1080х)

При розгляданні способу відновлення циліндричної поверхні поршня необхідно врахувати, що у поршня ще є сферична поверхня, на якій завальцьовується п'ята з технологічним зазором 0,15 мм. В процесі роботи гідромашини і безпосередньо поршневої пари її качаючого вузла в зоні завальцювання п'яти на сферичній робочій поверхні поршня виникає гідроабразивне зношення, яке представляє собою ризики різної глибини і профілю в зоні контакту робочих поверхонь (Рисунок 4).

Наявність гідроабразивного зношення деталей у зоні їх контакту приводить до зростання люфта в з'єднанні «сферична головка поршня – п'ята», що в умовах експлуатації обумовлює порушення центрування елементів вузла, появи перекосів під час руху поршня та збільшення ударних і змінних навантажень у контактній зоні. У результаті відбувається нерівномірний розподіл контактних напружень, погіршуються умови змащування, у зазор потрапляють абразивні тверді частинки робочої рідини, що додатково підсилює інтенсивність гідроабразивного зношення. Сукупність цих факторів спричиняє подальше прогресуюче руйнування контактних поверхонь, зростання вібрацій і зниження точності роботи вузла, що в кінцевому підсумку може призвести до передчасної втрати його працездатності.

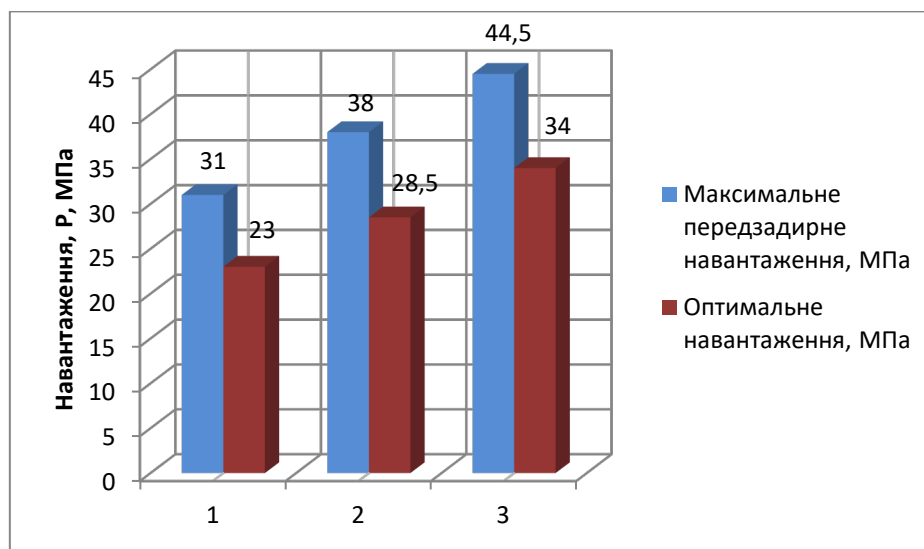
Рисунок 5 - Середні значення максимальних передзадирних і оптимальних навантажень для «еталонних» та «експериментальних» пар тертя:

1 – «еталонна» пара - «поршень (ШХ15СГ) - втулка (латунь ЛМЦСКА-58-2-2-1-1)»; **2** - «поршень (ВГН + WC-10Co-3Cr + Ar) - втулка (латунь ЛМЦСКА-58-2-2-1-1)»; **3** - «поршень (ВГН + WC-10Co-3Cr + Ar+ІЕМП) - втулка (латунь ЛМЦСКА-58-2-2-1-1)»

Порівняльні гістограми усереднених значень критичних ($P_{м.п.}$) та раціональних ($P_{оп.}$) навантажень для базових і дослідних трибосистем представлені на (Рисунку 5).
