# ФОРМИРОВАНИЕ ПОВРЕЖДЕНИЙ ПОВЕРХНОСТИ КАТАНИЯ ЖЕЛЕЗНОДОРОЖНЫХ КОЛЕС

Мямлин С. В., Пройдак С. В.,  
Днепропетровский национальный университет железнодорожного транспорта  
им. академика В. Лазаряна,  
Вакуленко Л. И.,  
Приднепровская железная дорога

**Представлен анализ условий формирования повреждений поверхности катания железнодорожных колес, результаты которого могут быть полезными для разработки мероприятий, направленных на снижение эксплуатационных затрат.**

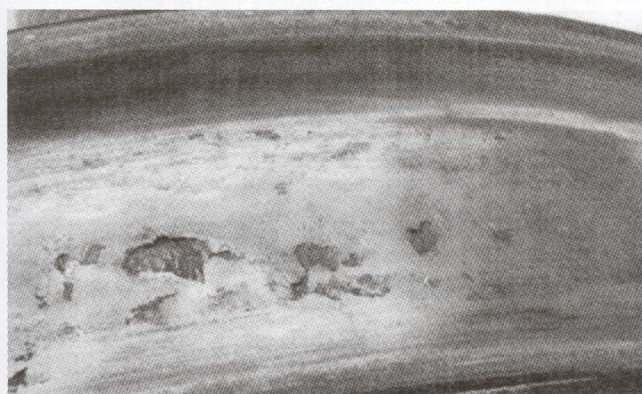
а)

б)

**Рис. 1.** Внешний вид сформированных выщербин: а — на поверхности катания железнодорожных колес КП-Т; б — на поверхности катания железнодорожных колес КП-2

Кроме величины пластической деформации, определенное влияние на накопление повреждений в металле железнодорожных колес оказывают разогрев колеса и условия его охлаждения в процессе эксплуатации (рис. 1). Так, при торможении подвижного состава можно наблюдать разогрев металла колеса (вблизи поверхности катания) до достаточно высоких температур [6]. Указанный разогрев сопровождается приростом пластичности и, как следствие, приводит к возникновению локальных сдвигов одних объемов металла относительно других. В дальнейшем такие места становятся очагами повреждения поверхности катания колеса. К одним из подтверждений приведенных

Процесс зарождения трещины, кроме исчерпания ресурса накопления дефектов внутреннего строения металла, в определенной степени определяется направлением пластического течения. Так, по мере приближения от более глубоких объемов обода колеса к поверхности катания одновременно со степенью наклепа металла возрастает турбулентность деформации в целом (рис. 2). Присутствие участков металла с преимущественной ориентацией, отличной от нормальной к поверхности катания, свидетельствует о существовании сдвиговой составляющей при наклепе. На определенной глубине направление течения металла становится практически параллельным к поверхности катания колеса. Аналогичную ориентацию имеет и растущая трещина (рис. 2). Таким образом, рост трещины вдоль поверхности катания завершает этап формирования выщербины металла (рис. 1).

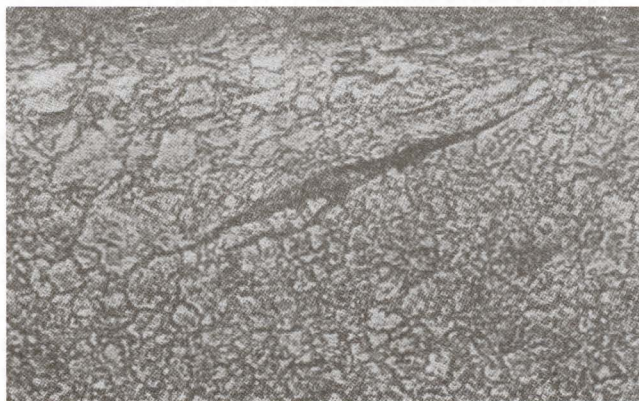
Рис. 2. Пластическое течение металла вблизи с поверхностью катания железнодорожного колеса (увеличено в 100 раз)

Для случая постепенного накопления дефектов внутреннего строения металлом колеса механизм формирования очага разрушения основан на возникновении элементарных сдвигов в объемах вблизи поверхности катания. Как показали результаты исследования, в местах контакта «колесо — рельс» формирование указанных элементарных сдвигов в действительности является причиной возникновения экструзий и интрузий, подобно наблюдаемому при циклическом нагружении металлических материалов. Схематически процесс появления экструзии представлен на рис. 3, а.
