ПОРІВНЯЛЬНИЙ АНАЛІЗ ПРИЧИН УТВОРЕННЯ ДЕФЕКТІВ НА ПОВЕРХНІ КОЧЕННЯ ВУГЛЕЦЕВИХ ТА ПІДВИЩЕНОЇ ТВЕРДОСТІ МІКРОЛЕГОВАНИХ СУЦЬЛНОКАТАНИХ КОЛІС

Інститут чорної металургії НАН України

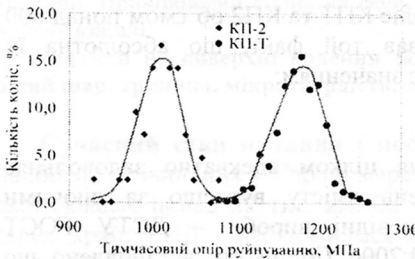
Рис.3. Порівняльні характеристики здавальних властивостей тимчасового опору руйнуванню та твердості суцільнокатаних коліс КП2 та КПТ.

Попередніми дослідженнями авторів [3] було показано, що колеса підвищеної міцності та твердості КПТ, за даними прийнятно-здавальних випробувань ВАТ «ІНТЕРПАЙП НТЗ», демонструють переважні показники, водночас, твердості і міцності (рис.3). Пов'язане це явище не тільки і, навіть, не стільки з простим підвищенням вмісту вуглецю, а із зміною структурного стану колісних сталей від доевтектоїдного феритоперлітного до квазіевтектоїдного перлітного (КП2) і до бейнітного з феритною складовою голчастої морфології (КПТ). Малюнок 4 однозначно свідчить про переважну схильність коліс КП2 до формування повзунів браковочного рівня > 1 мм, що очевидно пов'язано з нижчими міцностними їх характеристиками у порівнянні з КПТ (рис.3).

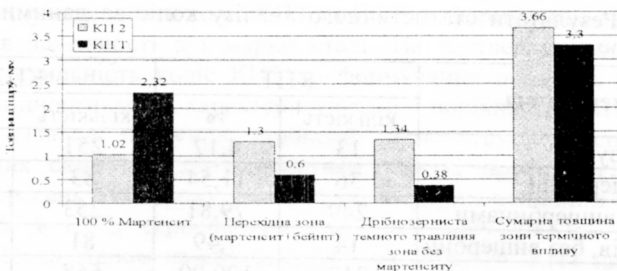
Рис.5. Порівняльний аналіз структурних складових сталей КП2 та КПТ в зоні термічного впливу.

Рис.6. Зародження тріщини в «білому шарі» та її розвиток в зоні термічного впливу колеса КП Т (а); траєкторія розвитку магістральної тріщини в зоні термічного впливу колеса КП2 під «білим шаром» з її виродженням на поверхні кочення (б); відшарування мартенситної зони поверхні кочення з формуванням вищербини на поверхні колеса КП2 (в).

Найвним виявився факт (рис.5) в два рази більшої товщини мартенситного шару сталі КПТ у порівнянні із КП2 (в сталі КПТ зафіксований як 2,32 мм проти 1,02 мм для КП2). Але, при цьому сумарна товщина зони термічного впливу зафіксована більшою у сталі КП2 в порівнянні з КПТ (3,66 мм проти 3,30 мм, відповідно – рис.5). Тобто і за цим показником, при очевидному руйнуванні з формуванням вищербини не за зоною «білого шару», а в більш ґлибких рівнях термічного впливу, високою є і вірогідність підвищеної схильності сталі КП2 до формування вищербин, в цілому. Аналіз характеру зародження і розвитку тріщин в обох випадках КП2 та КПТ (рис.6) підтверджує той факт, що розвиток тріщини і, як наслідок, руйнування не відбувається за «білим шаром» з мартенситною структурою. Ця структурна складова є ініціатором зародження тріщини (рис.6,а). Під «білим шаром» тріщина розгалужується, розбігається в різні боки (рис.6,б). Під поверхню в безмартенситній зоні темного травлення поодинокі тріщини зливаються (рис.6,а–в). При зустрічі із тріщиною наступного циклу попередня «сходить» на неї і вироджується (рис.6,б).

Наступні цикли навантаження при обертанні колеса руйнують дефектну структуру і на цьому місці формується кратер вищербини (рис.6,в). Дрібні тріщини, як продукт розгалуження, якщо вони не вийшли на поверхню вироджуються саме в зоні вихідної структури колісної сталі.

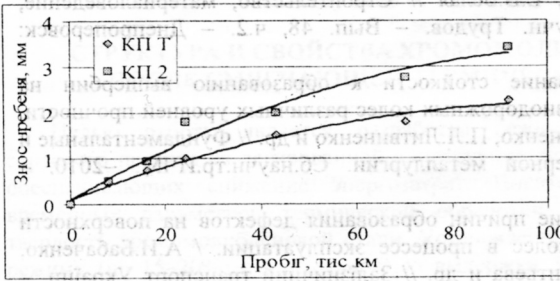
Рис.7. Залежність зносу гребеня коліс від пробігу за даними маршрутних випробувань ГНДЛ «Вагони» ДПТ.

За даними ГНДЛ «Вагони» ДІТу про експлуатаційні випробування коліс КРТ із підвищеною твердістю в порівнянні із серійними колесами КР2 побудований графік залежності зносу гребенів від пробігу (рис.7). Дані випробувань свідчать про те, що після пробігу 91,8 тис. км інтенсивність зносу коліс підвищеної твердості не перевищила 0,25мм на 10 тис. км пробігу. Цей показник є преференційним у порівнянні з колесами серійної міцності, у яких інтенсивність зносу при аналогічному пробігу дорівнює 0,34мм на 10 тис.км. Тобто, за цими даними, зменшення експлуатаційного зносу коліс з підвищеною міцністю КРТ у порівнянні з КР2 при інших рівних умовах склало ~36%. Встановлено також, що колеса марки КРТ на візках 18–7023 50–ти вагонів нового покоління типу 12–7020 виробництва ВАТ КВБЗ у складі дослідного маршруту «Роковата–Ужгород–Кошице» після пробігу 280 тис. км продемонстрували середній знос гребеня 0,2мм на 10 тис. км. При цьому дефектів у вигляді повзунів та вищербин не спостерігалось з початку

3. За даними ГНДЛ «Вагони» ДПТ про експлуатаційні випробування коліс із підвищеною твердістю в порівнянні із серійними колесами встановлено, що після пробігу 91,8 тис. км інтенсивність зносу коліс підвищеної твердості КПТ не перевищила 0,25 мм на 10 тис. км пробігу, що є кращим показником у порівнянні з колесами серійної міцності КП2, у яких інтенсивність зносу при аналогічному пробігу дорівнює 0,34 мм на 10 тис. км. Тобто зменшення експлуатаційного зносу коліс з підвищеною міцністю при інших рівних умовах склало 36%.
