# ГЕОТЕХНИЧЕСКИЕ ОБСЛЕДОВАНИЯ НА ЖЕЛЕЗНЫХ ДОРОГАХ СССР

НКПС. ТРАНСЖЕЛДОРИЗДАТ  
МОСКВА 1934

*В работе дается описание результатов обследования 11 случаев деформаций земляного полотна, произведенного по запросам центрального управления пути и трестов Главжелдорстроя.*

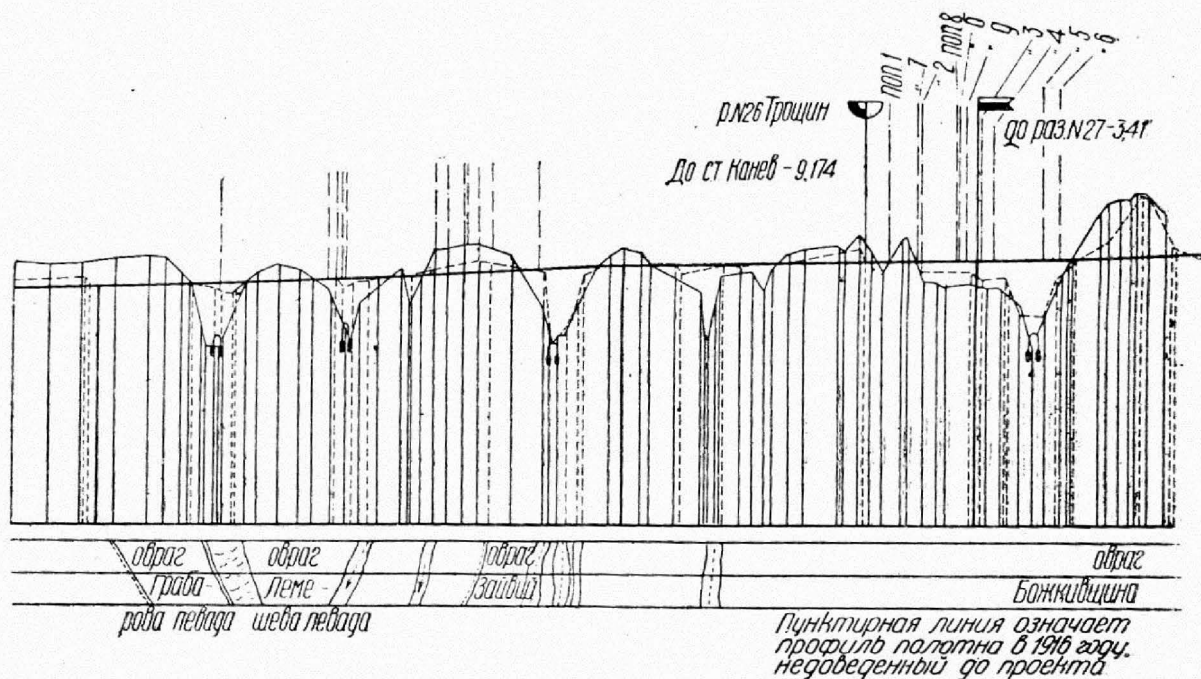
Фиг. 2. Схема совмещенных продольных профилей насыпи 1915 и 1931 г. по линии Золотоноша—Мироновка на 492—495 км.

Надо заранее оговорить, что причиной этих деформаций служили не только дислоцированность отдельных участков косогора, но и перерыв в работах (фиг. 2) в течение 14 лет; выполненные в 1915—1917 гг. работы нарушили режим поверхностных и грунтовых вод, а правильного водоотвода, компенсирующего это нарушение, не создали. Таким образом в течение 1917—1931 гг. условия устойчивости несколько ухудшились по сравнению с прежними. Наконец способы и качество производства работ также не могли не повлиять на устойчивость.

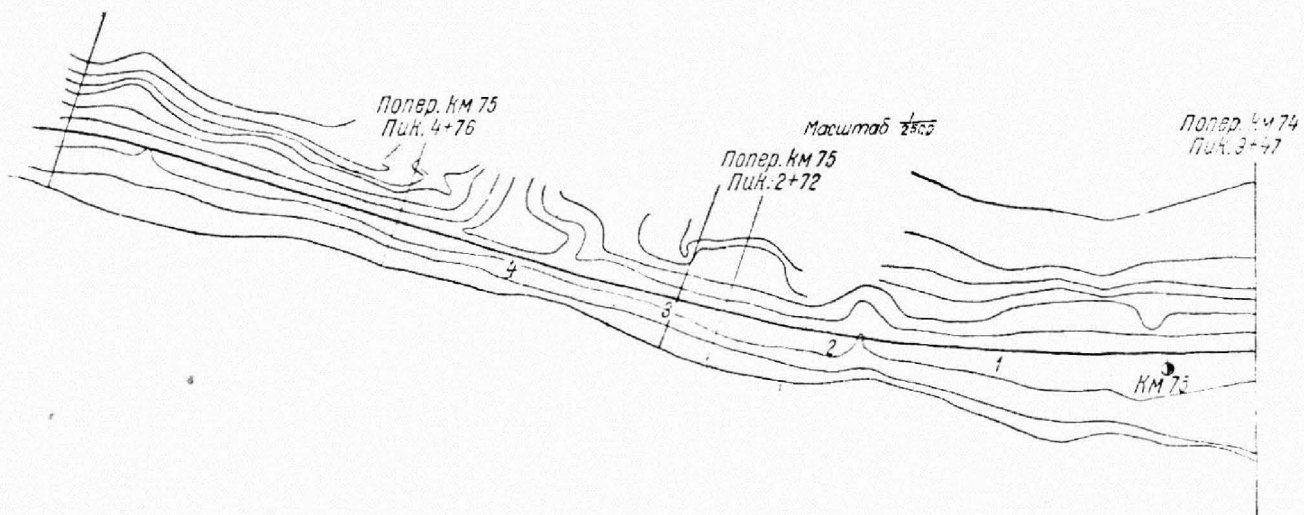
Фиг. 17. Схематический план места деформации ж.-д. полотна на 75—76 км линии Вятка Свердловск.

На пикете № 74+900 справа от линии видна довольно широкая циркообразная котловина, против которой слева от пути между линией и рекой оползневые массы особенно сильно вдаются в реку, компенсируя дефект массы в цирке. В нижней части косогор местами, особенно в понижениях, заболочен, и кое-где бьют небольшие ключи. Ели, растущие в полуциркообразной котловине, имеют саблевидно-изогнутые стволы. Подошва оползня и прилегающая часть террасы р. Чепцы заболочены.

Между подошвой описываемых оползней и оползнями, на которых расположена линия, местами (напр. на пикете № 75+100) имеются свежие трещины длиной до 4—5 м и шириною до 0,1 м.

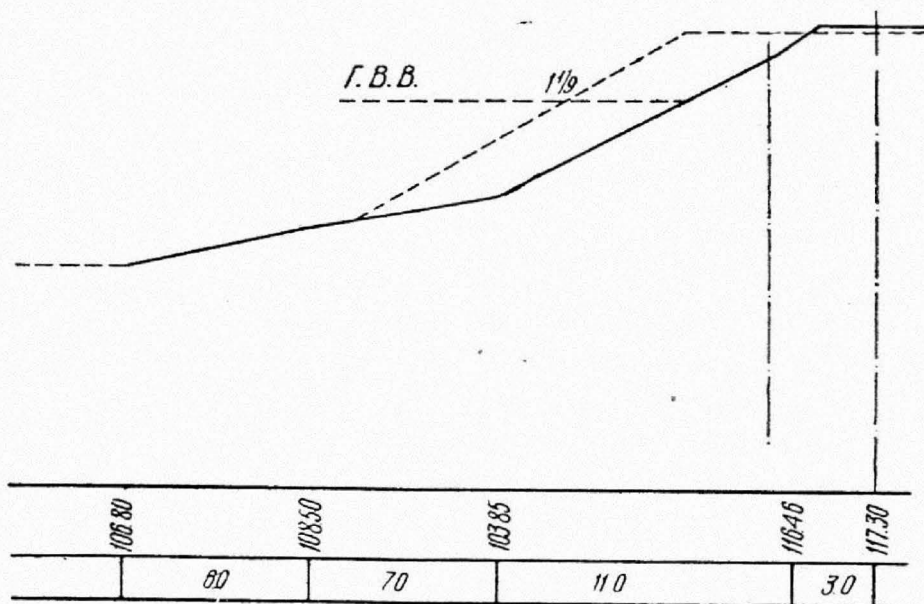
Фиг. 20. Поперечный профиль на пикете № 75+410 на линии Вятка—Свердловск.

Поэтому инженерно-геологическим отрядом ЦИСа был предложен вариант пристройки второго пути с подгорной стороны. Правда, при этом возникает опасность подмыва со стороны р. Чепцы (фиг. 20, 21), являющейся типичной для варианта, но эту опасность легко предвидеть заранее и принять при постройке вполне надежные меры против нее; зато косогор не претерпевает новой срезки,

а) крутизна отсыпаемого откоса должна быть параллельна существующему береговому откосу там, где подошва новой отсыпки попадает в воду;

б) откос должен быть укреплен двойной мостовой в клетку на 0,5 м выше горизонта высоких вод;

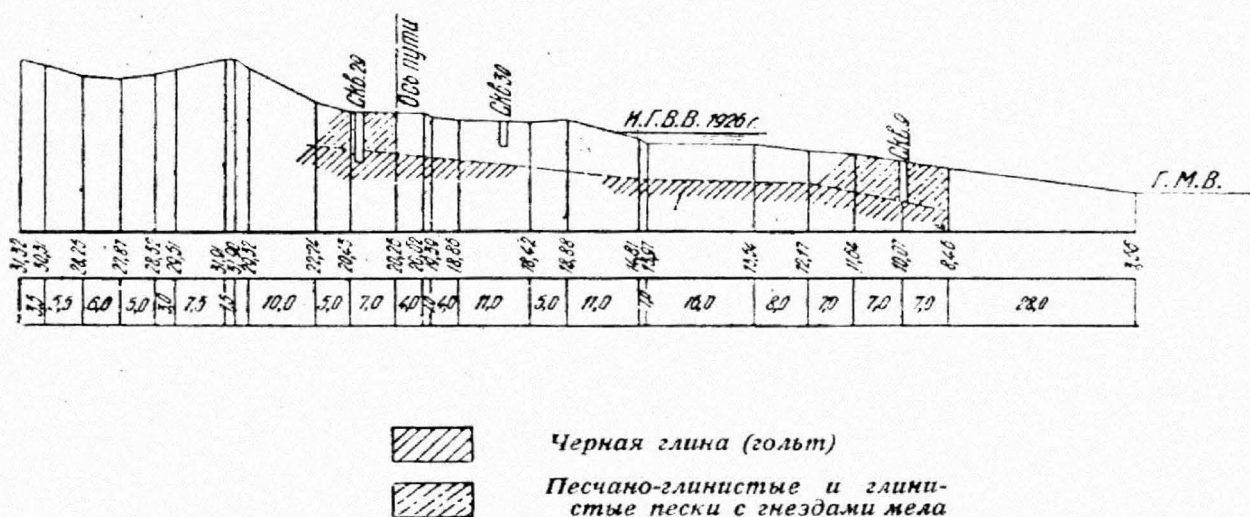
Фиг. 23. Поперечный геологический разрез; км 12+962 в пределах ст. Вольск.

в обратную от р. Волги сторону. Некоторые оползневые террасы имеют значительные размеры, например на пикетах №№ 12 + 962, — 12 + 991 (фиг. 23 и 24), где высота оползней достигает 12 м, а в наиболее высокой части 15 м. Оползневые котловины имеют глубину, иногда превышающую 5 м. Обрывы в коренном берегу, от которых оторвались верхние оползни, также имеют значительную высоту. На оползневой террасе, на которой проложена линия, очень ярко видно, в каких местах происходили опускания, т. к. последние характеризуются впадинами, пересекаемыми более или менее высокой насыпью, отсыпанной свежим балластом или шлаком.

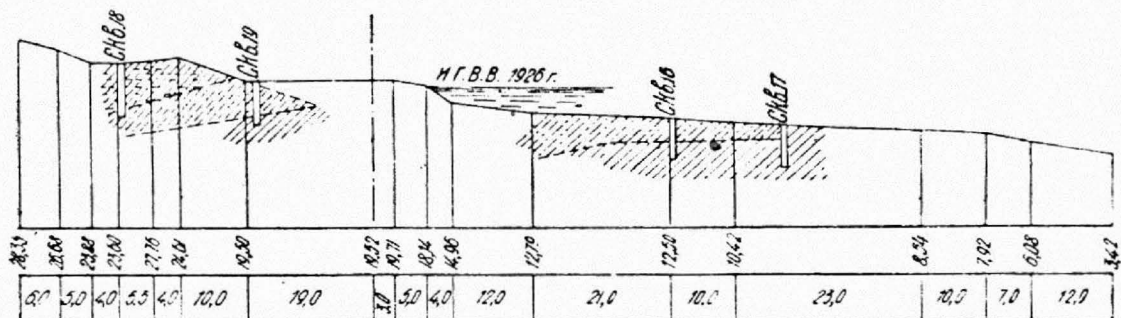
Фиг. 25 Поперечный геологический разрез; км 13+160 в пределах ст. Вольск.

Оползневые котловины часто заболочены и местами из них выходят ключи. Особенно большая заболоченность наблюдается в западной части, у подошвы тех оползней, на которых расположена линия (например пикет № 13 + 160, фиг. 25), где прямо на поверхности наблюдается значительное скопление воды в виде маленьких озер.

Она почти горизонтальна и даже с некоторым уклоном от р. Волги; на пикетах №№ 13 + 160 (фиг. 25), 13 + 214 (фиг. 28) и 13 + 294 (фиг. 29) верхняя поверхность глины образует котловины.

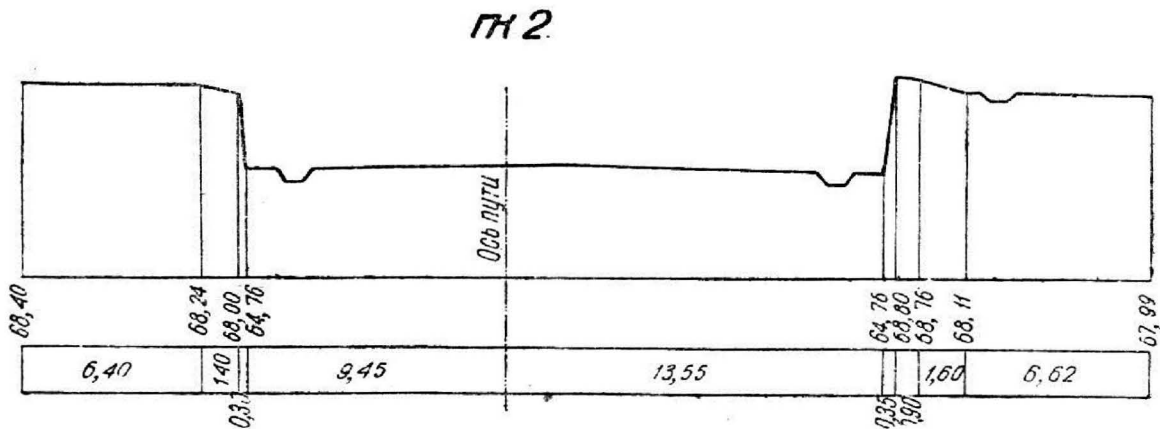
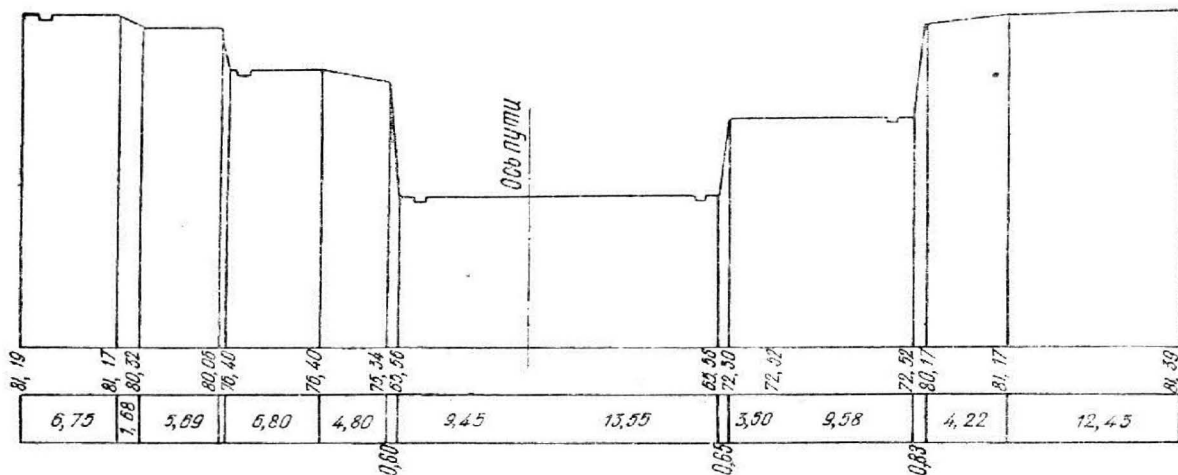
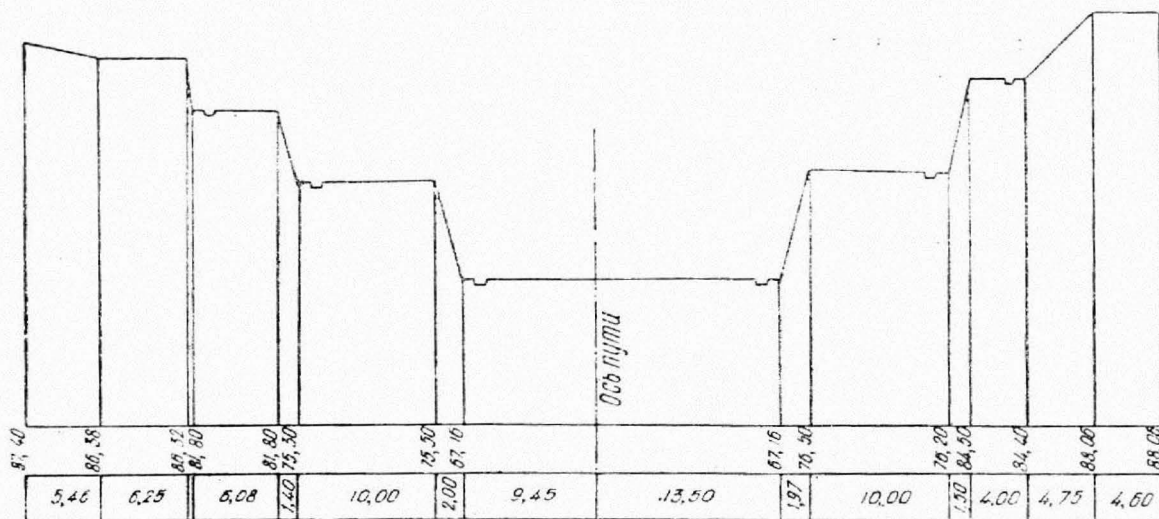
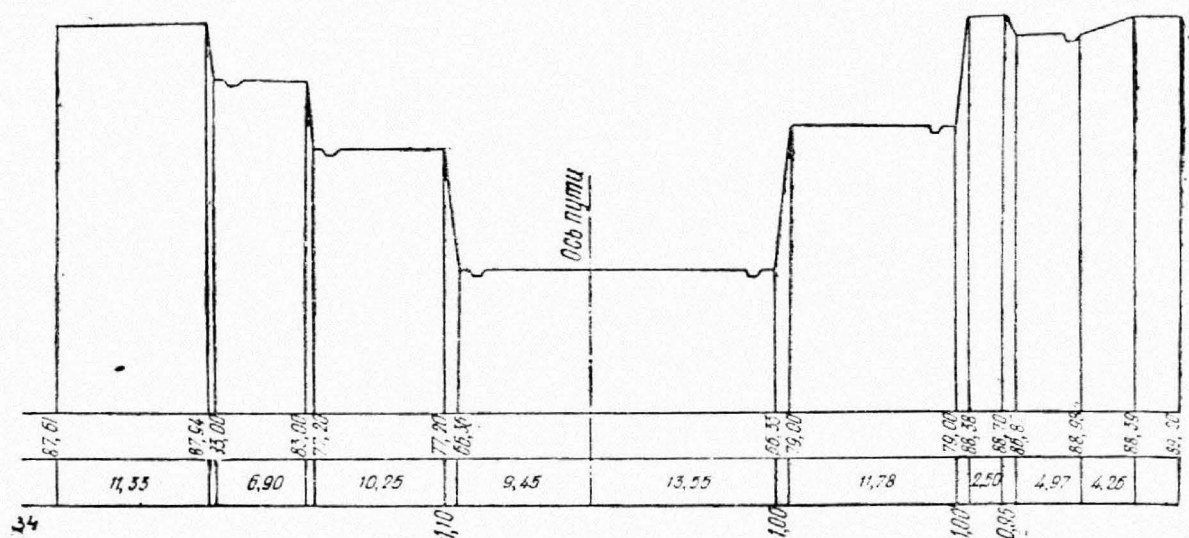
По получении этого ответа откосы выемки были разработаны уступами, как показано на фиг. 30 — 33.

а) выемка не доведена разработкой до проектных поперечных профилей, составленных первоначально строительством и согласованных НКПС, причем в целом ряде мест отступления от проекта сделаны в худшую сторону в отношении устойчивости откоса выемки (например левый и правый откос на пикете № 4, левый откос, по ходу километража, на пикете № 10 и т. д.);

б) верхний водоотвод (с полок уступчатого профиля) не осуществлен согласно первоначальному проекту; вода с верхних полок спускается непосредственно на крутые откосы выемок, что безусловно должно повлечь за собой разрушение этих откосов, а в некоторых случаях угрожает даже катастрофой (на пикетах №№ 4 и 10);

Весною 1931 г. инспекция НКПС на Днепрострое запросила ЦИС о возможности переделки недобранных полукторных откосов лёссовой выемки глубиной до 22 м в ступенчатые откосы, разделанные бермами шириной около 12 м. На это ЦИС сообщил, что по его мнению:

1) вертикальные откосы, рекомендованные в ТУМ для туркестанских лёссов, могут применяться и для других типичных лёссовых грунтов, причем окончательное назначение крутизны в каждом отдельном случае надлежит производить особо в соответствии с характеристикой лёсса;

там грунтов к типичным лёссам, считает возможным применение для данного случая уступчатых откосов, однако специфически интенсивные ливни на Украине вызывают необходимость весьма осторожного и тщательного обеспечения условий водоотвода;

3) уклоны дна кюветов на бермах не должны превышать 0,006 и быть не менее 0,002 для предотвращения размывов дна канавы или застоя воды. Кроме того при назначении сечения канав и кюветов надлежит вводить в расчет предельную скорость движения воды для неукрепленного лёсса и в случае укрепления — не свыше скоростей, безопасных для принятого рода укрепления;

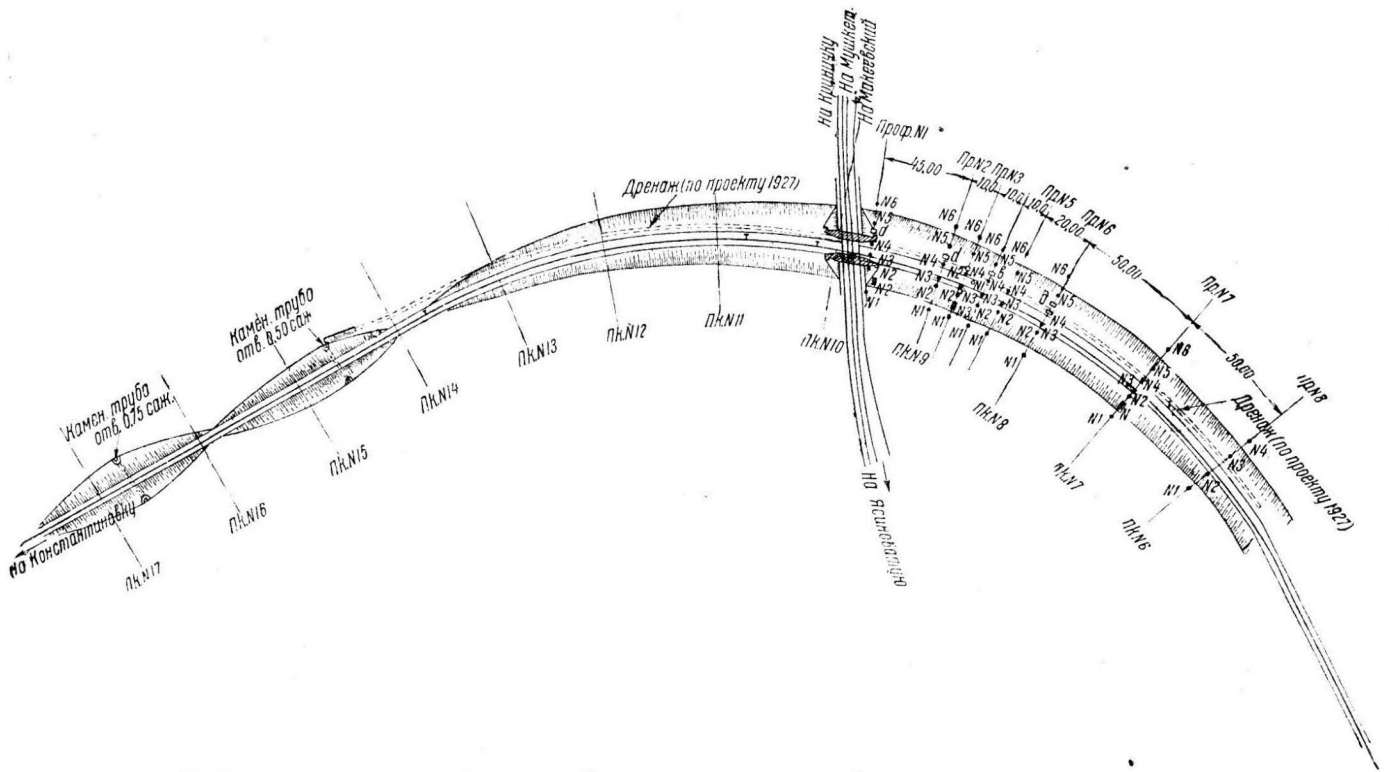
Фиг. 37. План Константиновской выемки. Показано расположение буровых скважин и запроектированного дренажа (вариант 1924 г.).

Константиновская выемка, имеющая глубину до 14 м, пересекает один из холмов, имеющий удлиненную форму (фиг. 37) с большой осью, расположенной почти нормально к оси пути у середины выемки. Вершина этого холма — плоская, открытая. Застоев воды на поверхности у выемки не заметно.

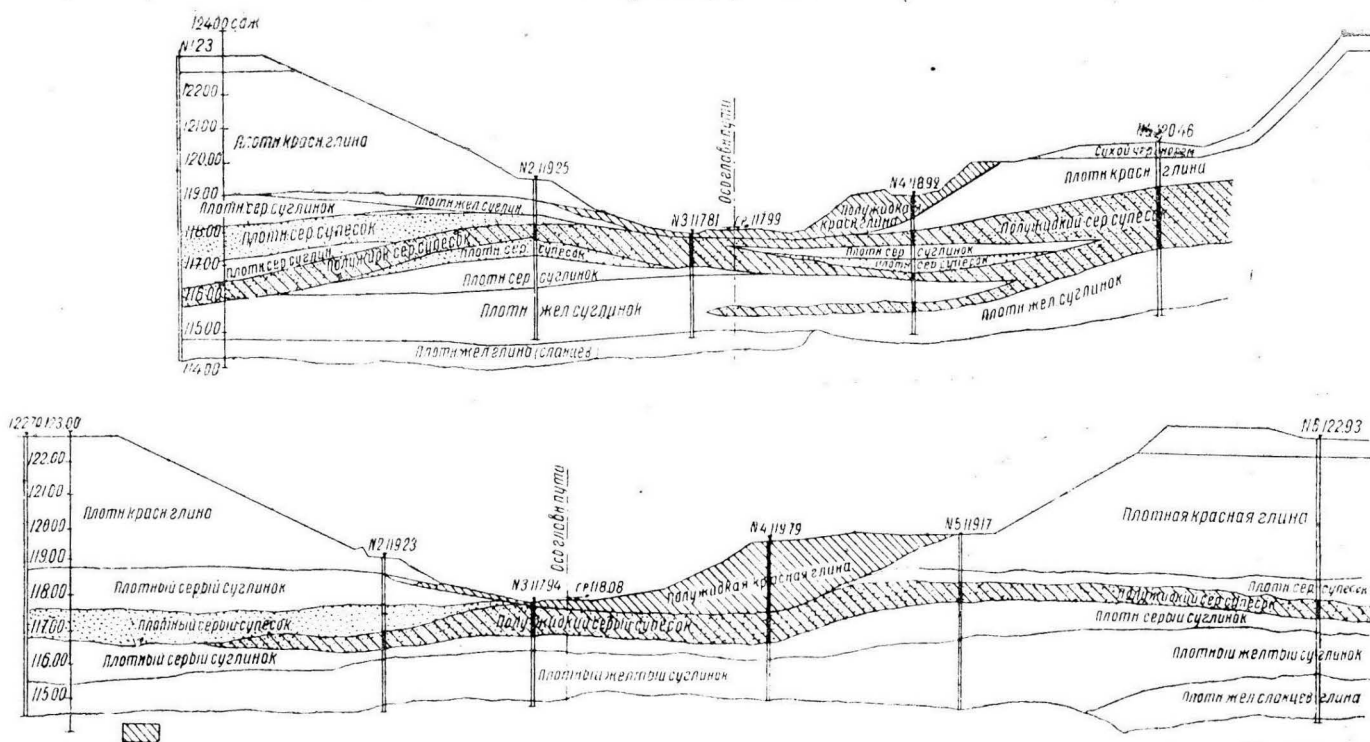
Фиг. 38. Поперечные геологические разрезы Константиновской выемки.

Описанное явление происходило как по правому (по ходу километража) откосу, так и по левому, хотя и в меньших размерах.

Причины деформации являются плавунные грунты, выжимаемые давлением вышележащих слоев. При выдавливании пловунов вышележащие грунты, лишаясь опоры, обрушиваются и сползают к пути вместе с плавунками. Это явление усугубляется прониканием атмосферных вод в трещины откоса и особенно полосы, прилегающей к откосу.

Непосредственно за проходом весенних вод (в том же 1916 г.) было приступлено к ремонту откосов. Им была придана полуторная крутизна, но не сплошь, а лишь „картинами“, так, чтобы некоторая надвинувшаяся часть их в виде контрфорсов была сохранена.

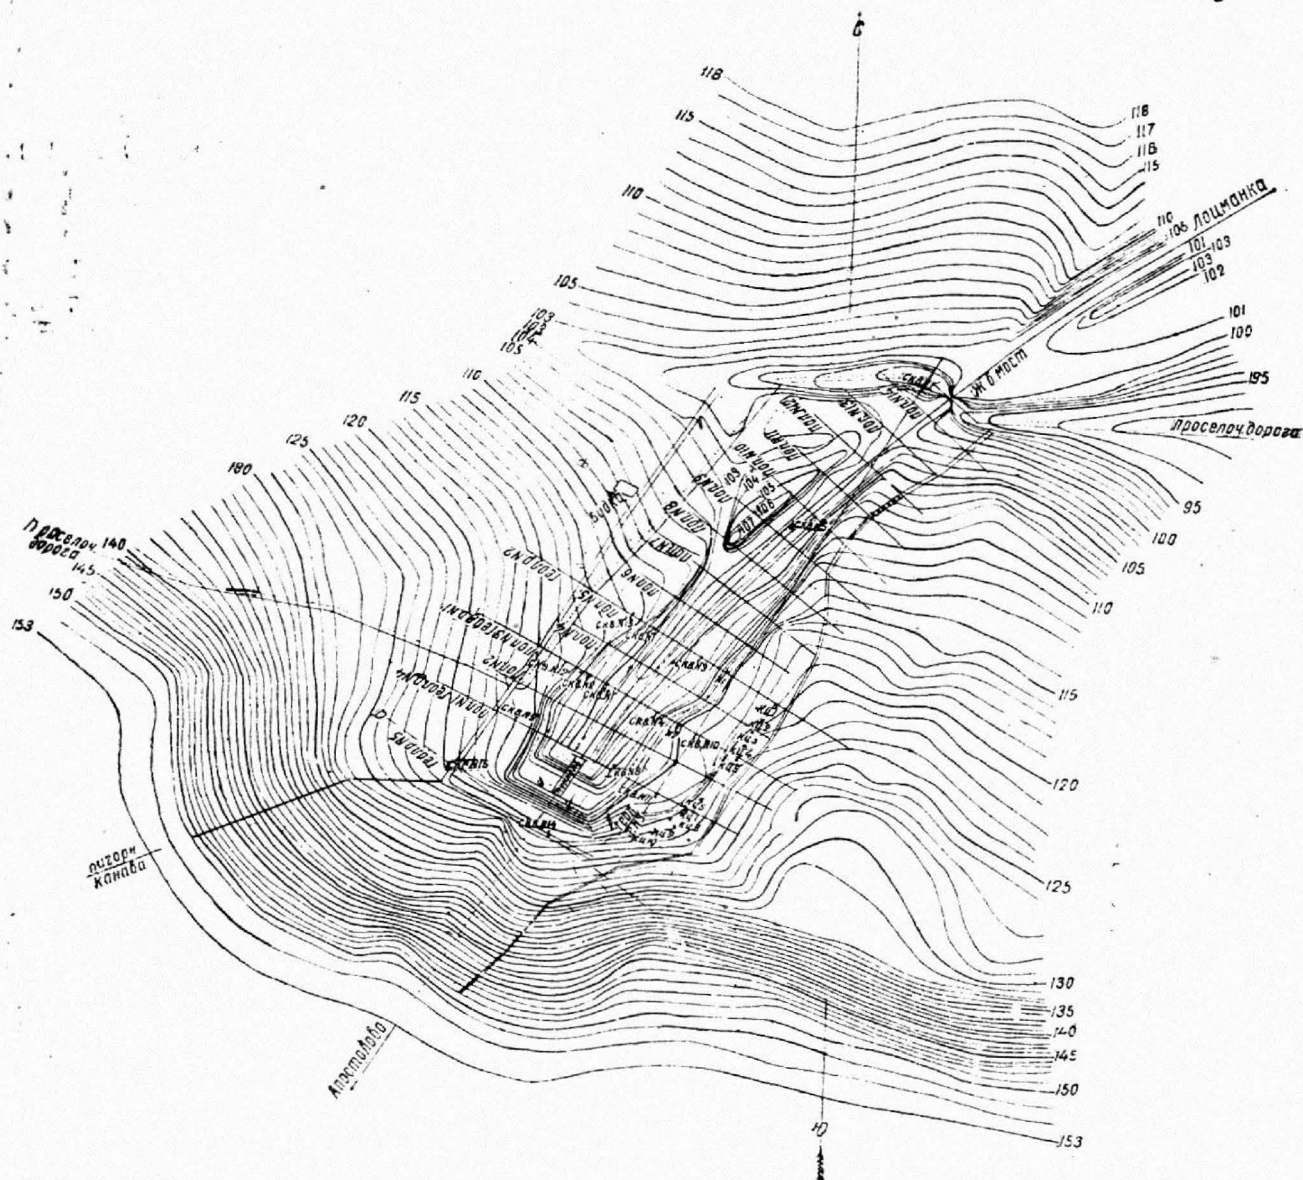
Фиг. 46. План местности у подхода линии Лоцманская—Апостолово к южному порталу тоннеля.

Выемка расположена на правом берегу реки Днепра в 2—3 км от города Днепропетровска при подходе ж.-д. линии Мерефа—Херсон (ныне Лоцманская—Апостолово) к днепропетровскому тоннелю (см. план в горизонталях, фиг. 46).

В концевой части выемки (у входа в тоннель) к выемке подходят с обеих сторон два тальвега, левый из коих имеет направление в сторону выемки (см. фиг. 46 и схему на фиг. 47); правый же проходит несколько в стороне от выемки, приближаясь однако на расстоянии до 10—20 м к бровке выемки.

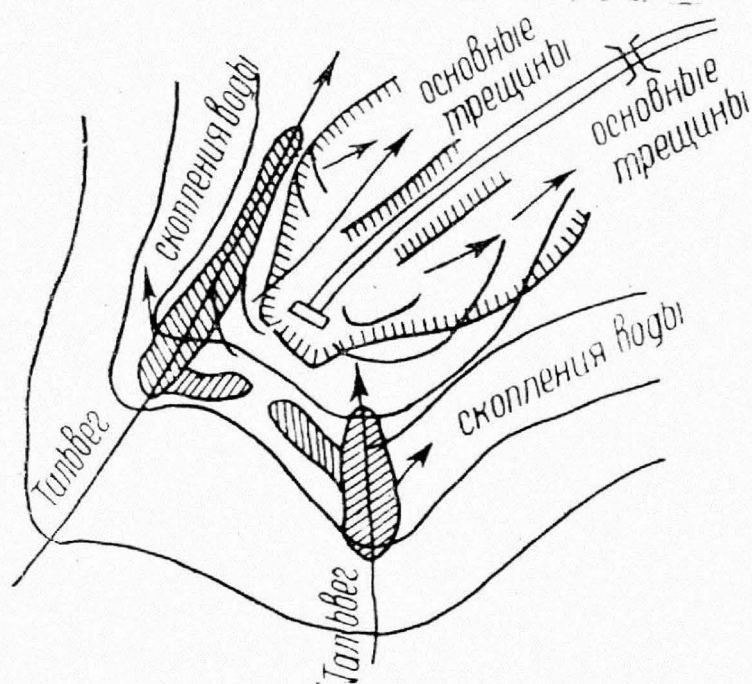
Фиг. 47. Схема рельефа места подхода линии к тоннелю.

Таким образом выемка оказывается в чрезвычайно невыгодном положении в отношении водоотвода поверхностных вод.

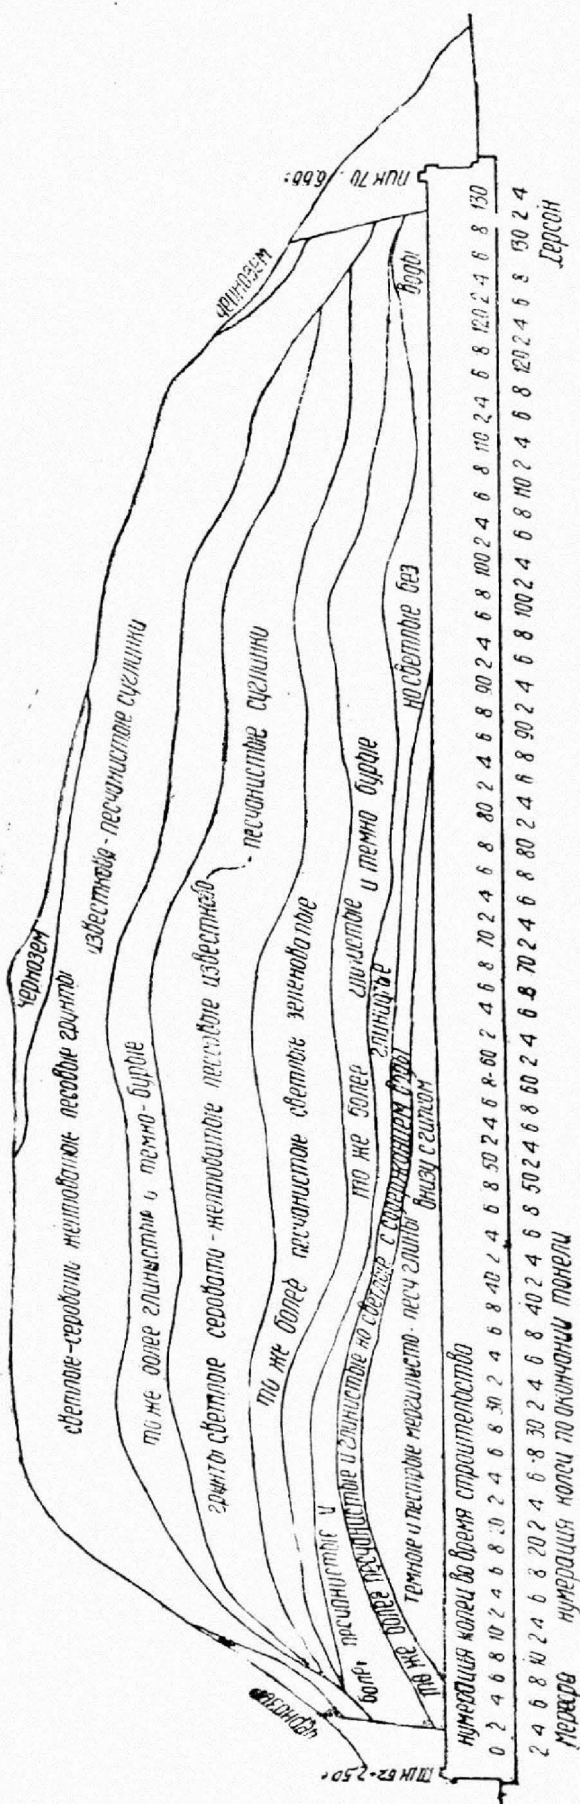
Фиг. 48. Сокращенный схематический геологический профиль по оси тоннеля.

До прибытия отряда ЦИСа никаких геологических исследований здесь не производилось и, хотя таковые несомненно имели место в районе тоннеля перед его постройкой, от них не осталось ничего, кроме сокращенного геологического разреза по оси тоннеля (фиг. 48). Дорога повидимому не знала даже о том, что во время постройки тоннеля произошло обрушение его свода, сопровождавшееся огромным завалом земли во внутренность гон-

нея, лишь по счастливой случайности обошедшееся без человеческих жертв и потребовавшее очень длительных работ по уборке земли и вторичной проходке обрушившегося участка<sup>1</sup>.

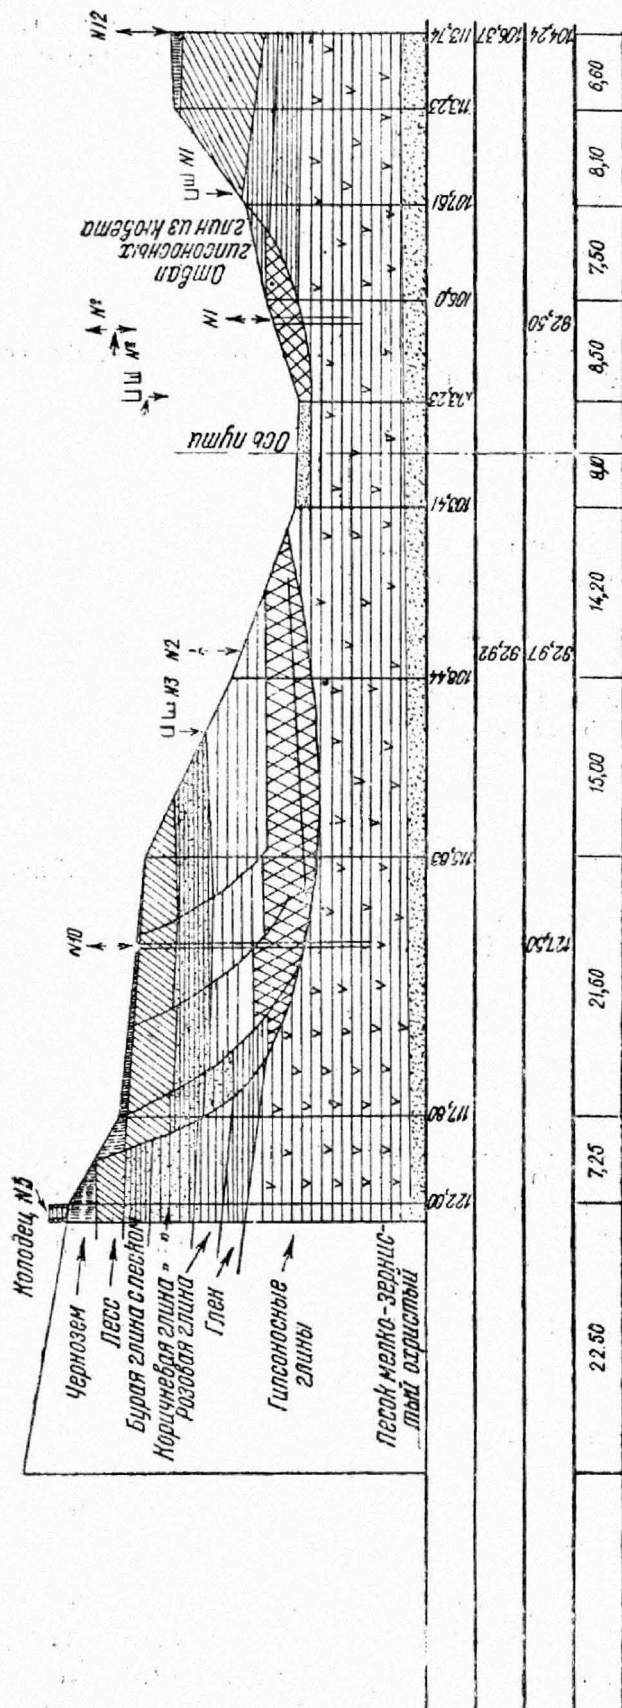
фиг. 50. Поперечный геологический разрез на пикете № 2077+67,5 линии Лоцманская—Апостолово.

В разрезе № 1 (фиг. 50) отличительной особенностью правого откоса является понижение поверхности глин под лёссовой толщей от откоса выемки, т. е. с востока на запад. Так глины в шурфе выходят на отметке 107.96, а глины в скважине № 12 выходят на отметке 105.34, т. е. здесь падение поверхности глин на протяжении 14 м достигает 2,64 м, а т. к. мощность водоносного нижнего слоя в скважине № 12 не превышает 1 м, то вода из этого горизонта в данном поперечнике не попадает в откос или если попадает, то только при высоком ее уровне, как например в весенний период при таянии снегов.

увлаженной, и здесь даже возможно просачивание воды по небольшим трещинам благодаря своеобразной, как бы брекчиевидной структуре глины. В выкопанном шурфе № 1 на глубину 2 м, в этих же глинах через сутки наблюдался вывал со стороны западной стенки со слегка смоченной поверхности в месте отрыва массы. На другие сутки явление повторилось в еще больших размерах.

На поверхности левого (восточного) откоса, где явления деформаций особенно сильно выражены, наблюдается система многочисленных трещин с одним резким сбросовым уступом в расстоянии 5—6 м от колодца № 5 в сторону выемки (фиг. 54). Амплитуда сброса достигает 3—4 м и рисуется в виде отвесной обнаженной стенки лёссовой породы, в нижних частях которой местами видны уже буроватые лёссовые суглинки и глины. На сбросовой площадке откоса можно, ориентируясь по трещинам, провести четыре основные линии скольжения, изображенные на разрезах (фиг. 50—51)

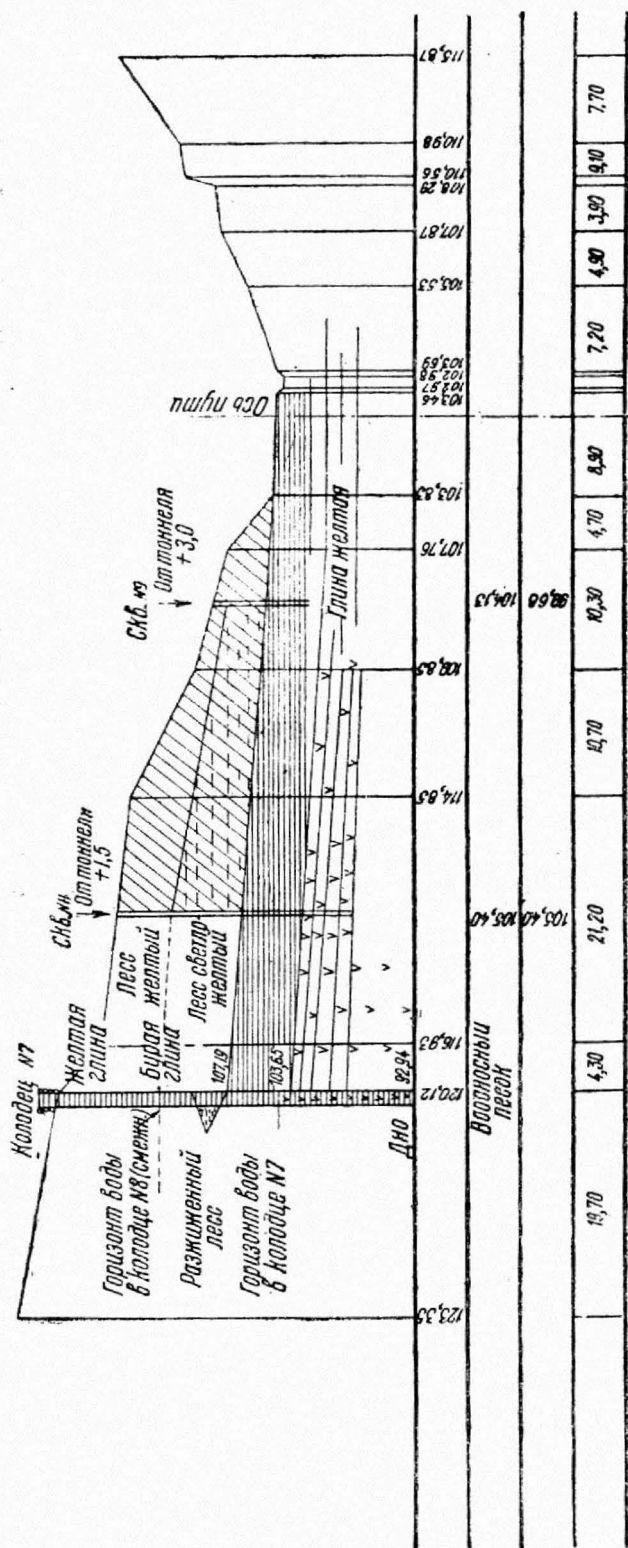
Фиг. 52. Поперечный геологический разрез на ликете № 288+7,5 линии Лощацкая—Апостолова.

Для установления выходов грунтовых вод в районе портала тоннеля были заложены скважины №№ 9, 11, 14 и 15, по которым схематически, по которым происходило смещение масс. Главная поверхность скольжения сползающих отдельных глыб очевидно

приурочена к гипсоносным глинам, залегающим в данном месте приблизительно на глубине 8—10 м, причем благодаря их вязкости не лишена возможность их смятия вышележащей толщей с выпучиванием их в основании пути, что в действительности и наблюдается.

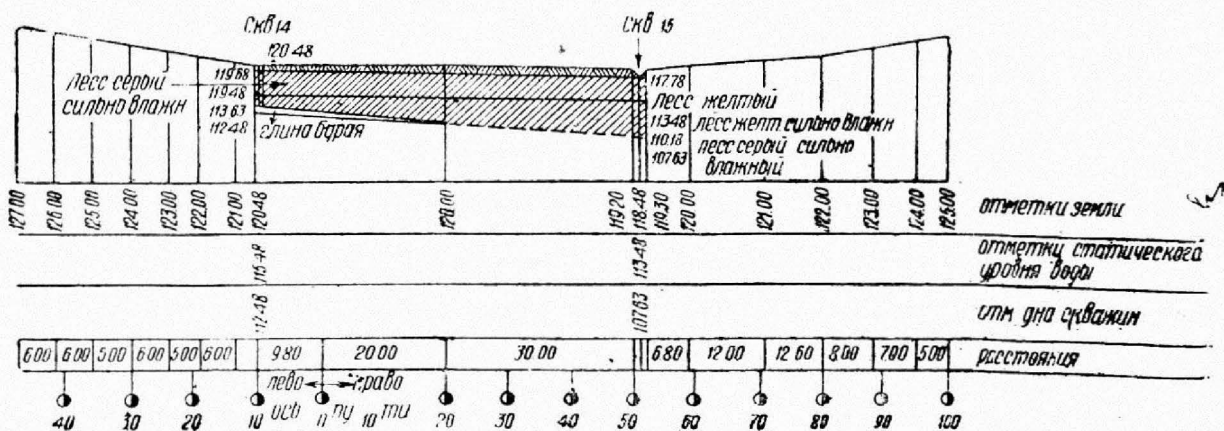
Фиг. 53. Геологический разрез по линии скважин №№ 14 и 16 на линии Лоцманская—Апостолово.

Эти данные особенно резко подчеркивают, что колодец № 8, принимая грунтовую воду по глинистой поверхности тальвега, не является поглощающим, и вода из него дальше направляется к выемке у портала.

Другой дополнительный разрез (№ 4) отстоит от портала к югу на расстоянии около 50 м и характеризуется данными скважин №№ 14 и 15 (фиг. 53), из которых видно, что выход грунтовых вод здесь расположен на отметках:

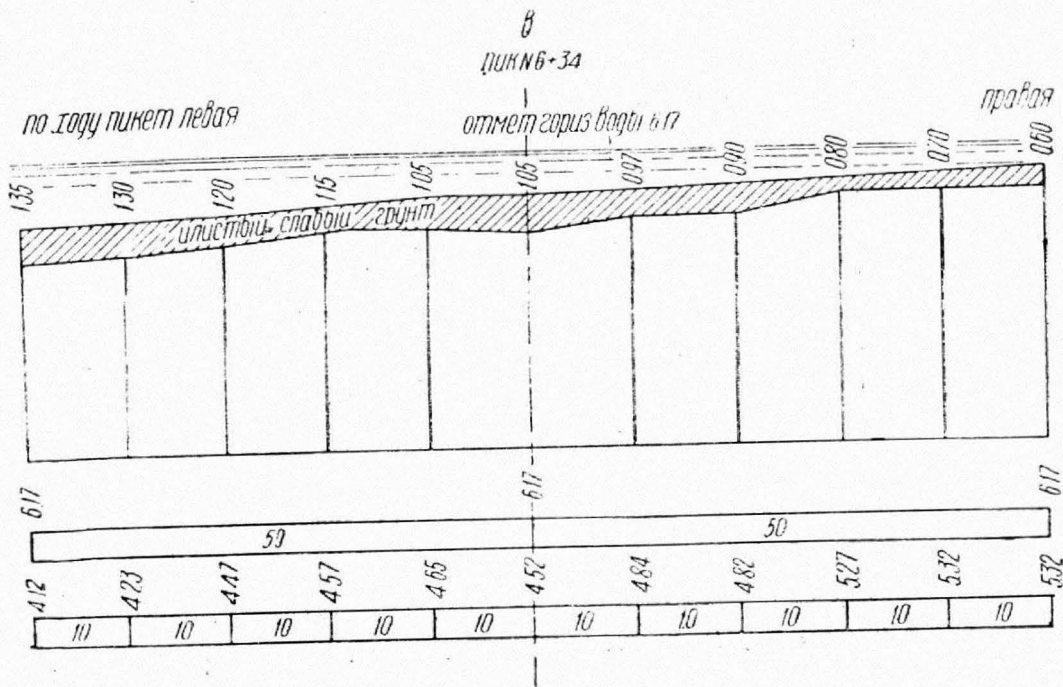
Фиг. 58. Поперечный профиль в месте перехода р. Сазанки на пикете № 6+34.

Основание под насыпью исследовано несколькими буровыми скважинами, сделанными по оси. Только впоследствии на протоках правого берега бурением было освещено дно и в поперечном направлении. Вне протоков грунт оказался песчаным на глубину свыше 5 м, а сверху прикрытым в некоторых местах горизонтальным слоем суглинка толщиной 1 — 1,5 м. Примерно таков же состав грунта на дне протока Мечетка, но на протоке Сазанка и на Бобровом озере песок сверху прикрыт слоем ила, достигающим 1,5 м толщиной на Сазанке, при почти ровном дне (фиг. 57 — 58) и 2,7 м

В общем, грунты основания, кроме протоков, достаточно хороши, тем более, что они подстилаются известняковой скалой. На протоках слой ила сам по себе вредно влияет на устойчивость насыпи, а на Бобровом озере это вредное влияние значительно усугубляется поперечным наклоном дна, не говоря о большой толщине илистого слоя.

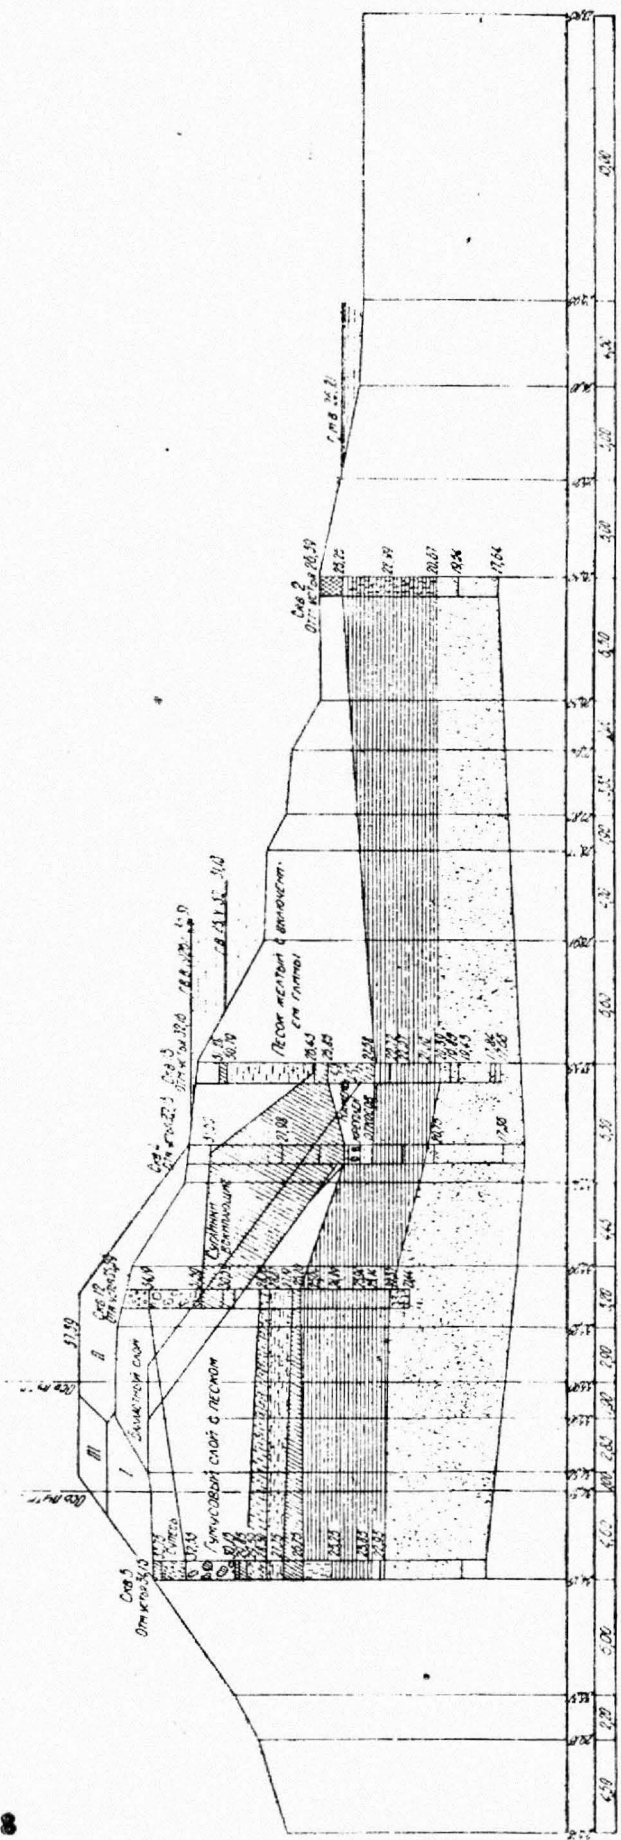
Фиг. 65. Поперечный геологический разрез насыпи около ст. Обшаровки на пикете № 1508 + 7515.

1 Схема этой очередности показана на фиг. 65.

нее 4 м на 0,25 м выше горизонта высоких вод с откосом 1:1<sup>3</sup>/<sub>4</sub>, причем, прежде чем приступить к досыпке бермы, существующая берма и ее откосы должны быть освобождены от мостовой и плетня и берма срезана по линии, указанной пунктиром, а полученный от

срезки грунт использован для усиления нижней бермы; отсыпка должна вестись горизонтальными слоями толщиной 0,3 — 0,4 м, с обязательным уплотнением.

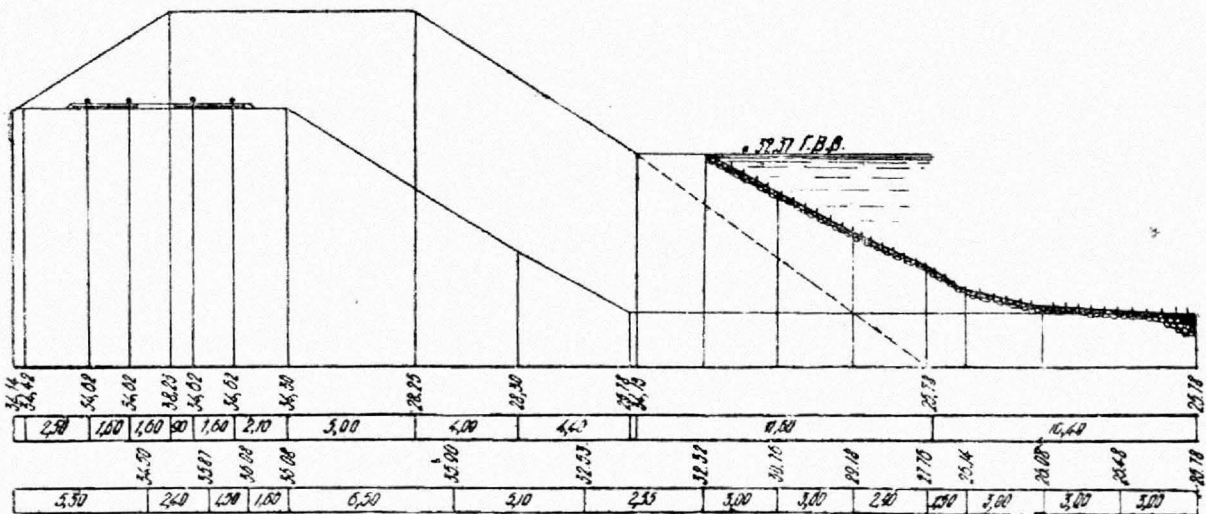
Фиг. 67. Поперечный профиль насыпи около ст. Обшаровки на пикете № 1509 (144+17)

менно с отсыпкой насыпи. Так как работы велись без подобной планомерности, то и произошел в свое время спływ на пикете № 1509. В настоящее время возможность новых крупных деформаций может быть предотвращена только отсыпкой очень широких берм.

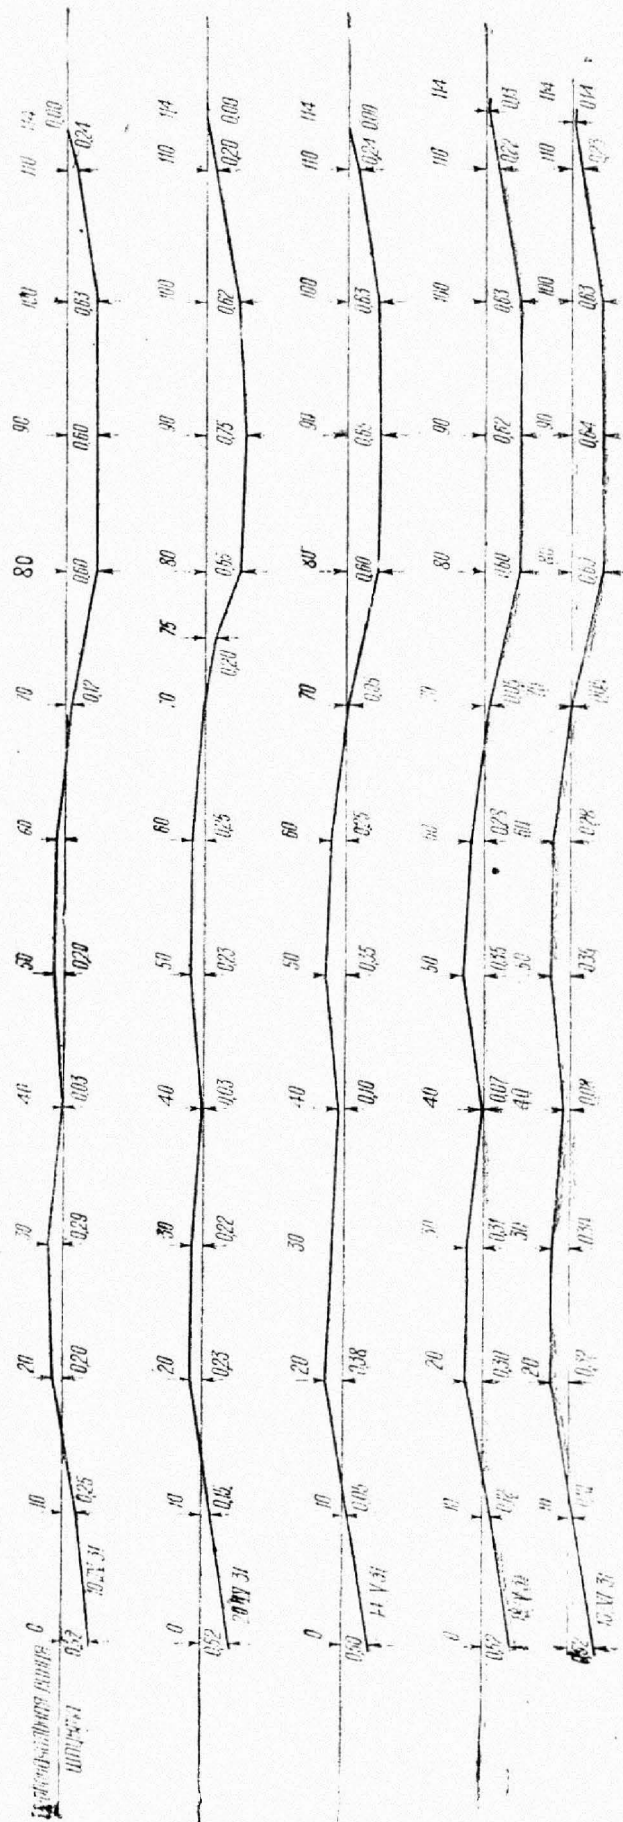
Фиг. 72. График деформаций шпунтового ограждения насыпи на Невельском болоте

Сплошной ряд представляется в настоящее время в виде изгибающейся линии, с отклонениями от первоначального прямого направления до метра.

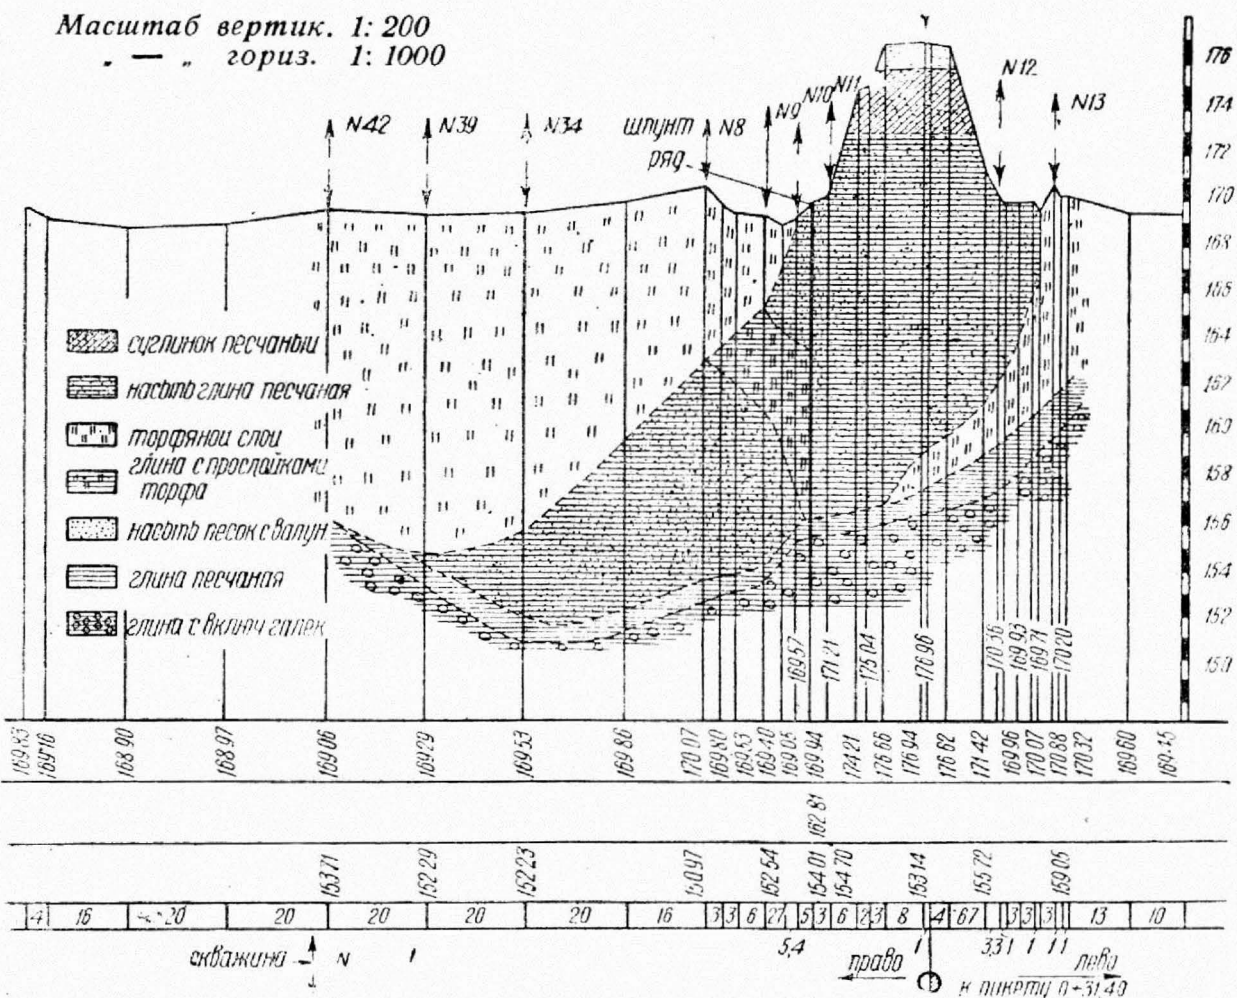
Фиг. 81. Поперечный геологический разрез на пикете № 10+33,3 линии Ленинград—Витебск.

ление торфа, сползла в этом месте по косогору дна в сторону больших глубин болота, распространяясь на расстояние до 110—120 м от оси полотна и заполняя не только „чашку дна“, но даже подходя с некоторым подъемом к противоположному скату болота (см. фиг. 81).

Это явление вполне естественно, т. к. в насыпь шел глинистый грунт, легко расползающийся и в отдельных местах могущий преодолеть боковое сопротивление торфа, особенно при наличии поперечного ската дна.

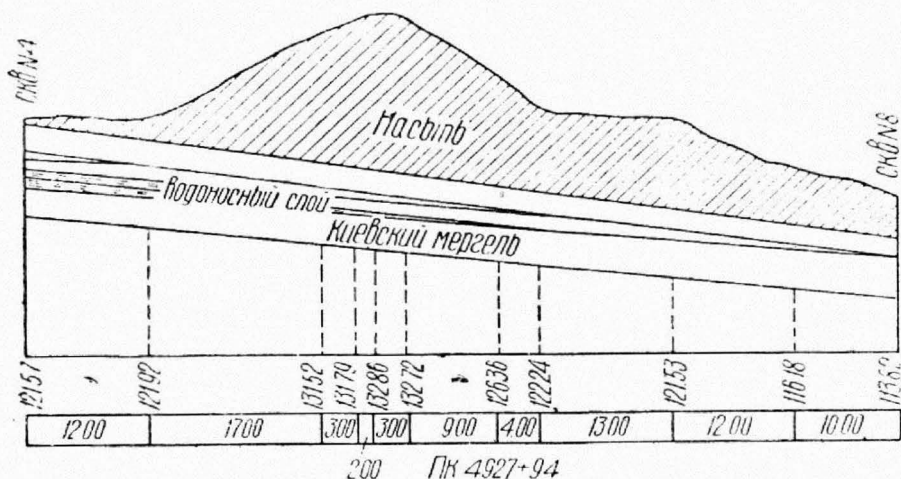
Фиг. 85. Поперечный геологический разрез № 2 на пикете № 4927 + 94 линии Золотоноша—Мироновка.

Скважина № 16 заложена влево от оси в расстоянии около 22 м в верхней части оврага, имея глубину 10,56 м; сверху до отметки 116,68 идут водопроницаемые породы (толщина 8,17 м), а ниже — мергеля.

Скважина № 19 заложена вправо от оси, имея глубину 19,85 м; до отметки 113,17 идут водопроницаемые грунты (толщиной 14,18 м), а ниже — водоупорный слой мергелей.
