# ГЕОТЕХНИЧЕСКИЕ ОБСЛЕДОВАНИЯ НА ЖЕЛЕЗНЫХ ДОРОГАХ СССР

НКПС. ТРАНСЖЕЛДОРИЗДАТ  
МОСКВА 1934

*В работе дается описание результатов обследования 11 случаев деформаций земляного полотна, произведенного по запросам центрального управления пути и трестов Главжелдорстроя.*

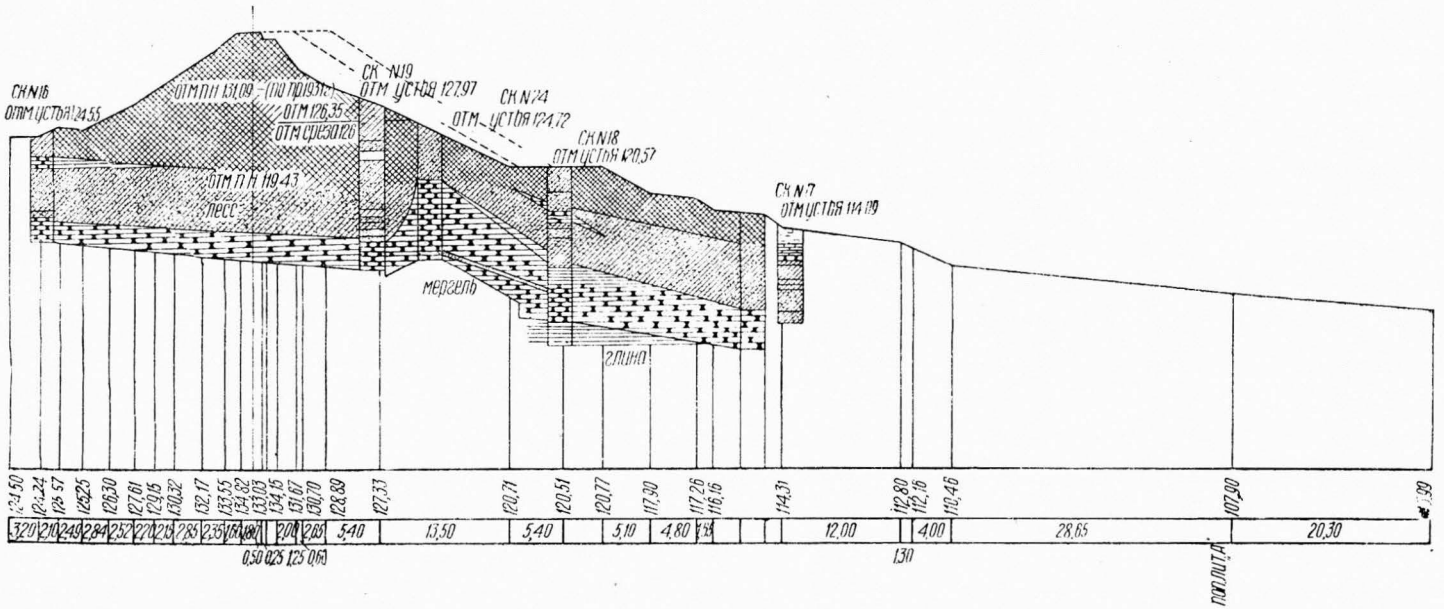
Фиг. 86. Поперечный геологический разрез на пикете № 4927 + 86,5 линии Золотоноша—Мироновка

Так как дно трубы лежит на абсолютной отметке 118,22 у входа (влево от оси пути) и на 114,59 у выхода (вправо от оси), то в левой части трубы (верховой) водоносный слой над мергелями мощностью около 3 м оказывается лежащим ниже уровня дна трубы. Имея в виду, что под правой частью насыпи имеет место

резкий подъем мергелей (скважина № 24), не трудно видеть, что таким образом существует преграда для нормального течения грунтовых вод под насыпью.

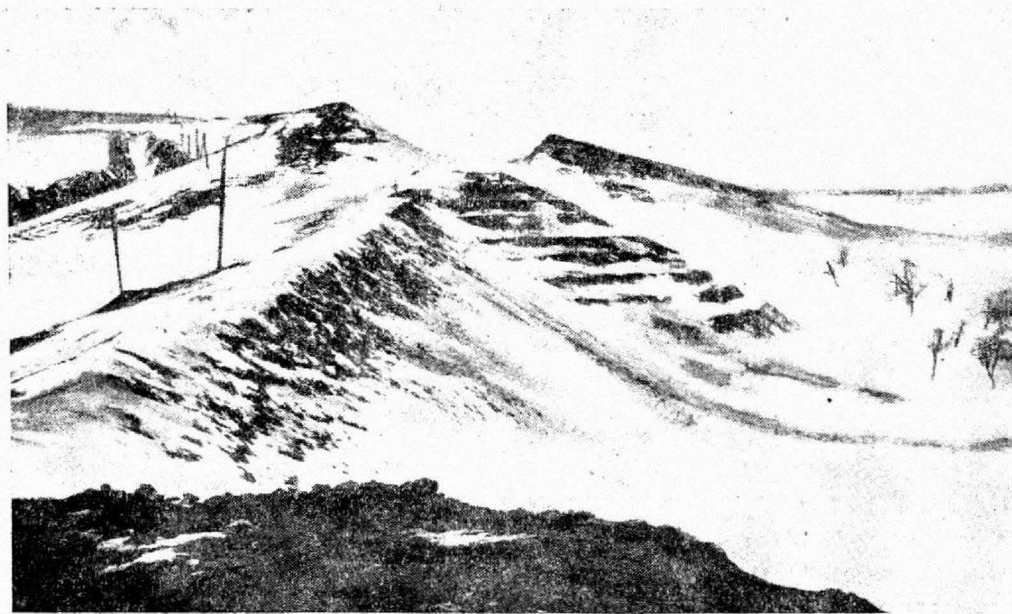
Фиг. 87. Вид незаконченной насыпи, возводимой боковой присыпкой в низовую сторону.
